Vistoria técnica:- 29/06/2023

Documento:- Ci. 40/2023 -00 - Interessado: " SU.302 "

Local do evento:- Rua Cásper Líbero, 334- Vila Labor - Bairro Pauliceia  
334

**Laudo Técnico:**

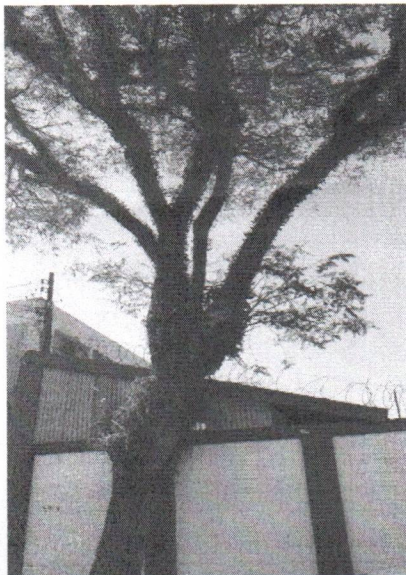
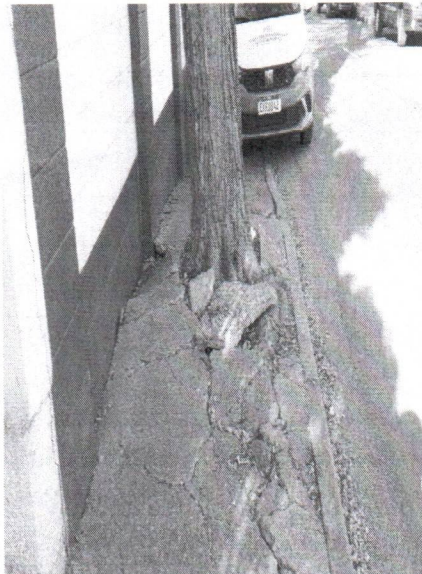
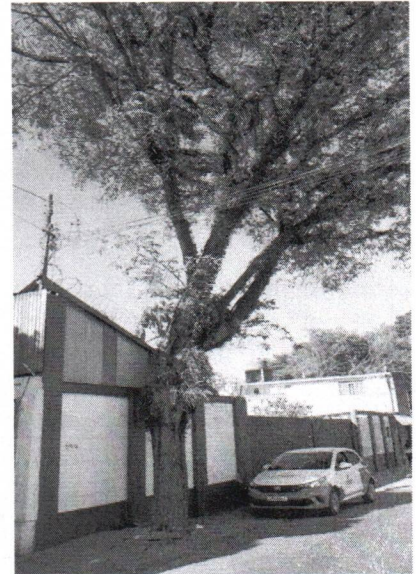
**RELATÓRIO FOTOGRÁFICO**

Em vistoria ao local informamos tratar-se de 01 ( uma ) árvore da espécie tipuana ,(Tipuana tipu ) medindo aproximadamente 8,50 m de alt. X CAP 0,80 m, estado fitossanitário comprometido, porém com várias lesões na parte superior do caule, raízes danificando o passeio público em grande proporção e alto grau de inclinação . Portanto somos favoráveis a remoção do espécime tendo em vista que a poda das raízes levará a mesma ao perecimento.

Rede e Rede elétrica: -( X ) Sim ( ) Não <> Passeio ► ( ) < 1,60 m. ( X ) > 1,60 m.

X ) Grau grave EM.

Autorizado: Remoção
