Vistoria em:- 19/07 /2021

### Laudo Técnico:

**Documento:-** Of. 01/2021 - Ver. Cardozzo

**Local do evento:-** Rua Carlos da Silva, 04 – 08 com Rua Ida Leone Cleto -  
Bairro Rudge Ramos

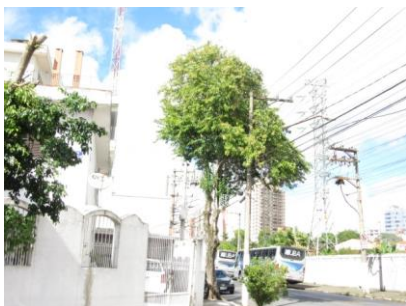
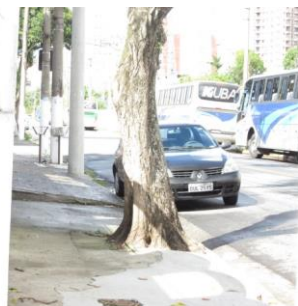
Em vistoria ao local informamos tratar-se de 01 espécimes sendo (01) alfeneiro do japão (*Ligustrum Japonicum*), medindo 7,50 m de alt. X DAP 0,60 m, estado fitossanitário comprometido, porém a mesma com a base do tronco contaminado pela ação de agentes entomológicos e raízes danificando o passeio público em grande proporção. Portanto somos favoráveis à substituição dos espécimes.

**Estado Fitossanitário:-** (comprometido)

( x ) Grau Grave EM ( ) Frente garage

Rede elétrica:- ( X ) Sim ( ) Não <<>>Passeio ► ( ) < 1,60 m. ( X ) > 1,60 m.

**Obs:-** **Oficiar a ENEL.**
