Vistoria técnica 16/10/2024

Documento: MO.038799/2024-11

Local do evento: Rua Alcides de Almeida, 96 - **Bairro Centro**

Laudo Técnico:

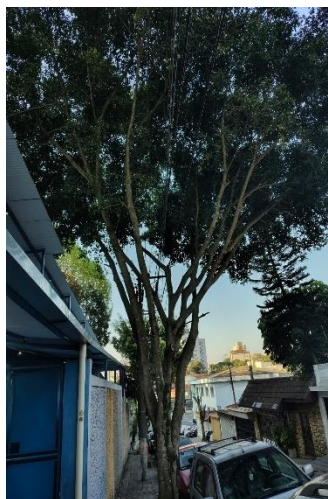
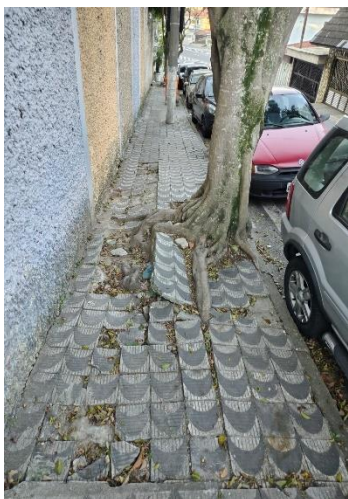
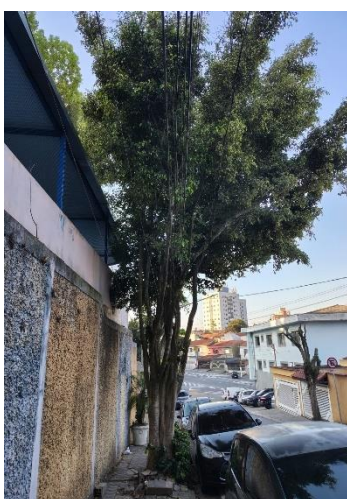
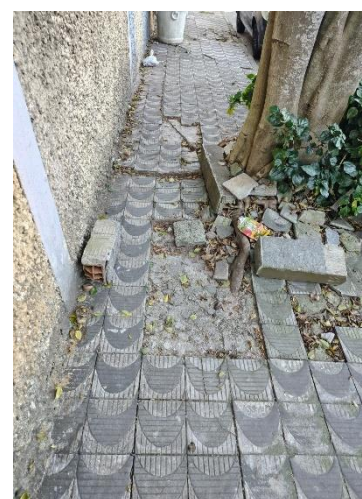
Em vistoria ao local informamos tratar-se de 02 árvores da espécie Figueira (*Ficus Benjamina*) ambas medindo 8,0m X DAP 0,80m, estado fitossanitário regular, porém com raízes expostas danificando passeio público gravemente e próximo da fiação elétrica. Portanto somos favoráveis a substituição do espécime.

(X) Grau Grave EM (X) Danificando passeio

Rede elétrica : (X) Sim () Não - Passeio ► () < que 1,60 m (X) > que 1,60 m

Autorizado: Substituição
