PREFEITURA DO MUNICÍPIO DE SÃO BERNARDO DO CAMPO
SECRETARIA DE SERVIÇO URBANOS
DEPARTAMENTO DE PARQUES E JARDINS – SU.302

Nº. Documento: CI 614/2019 SU.3 Diretoria

Local do evento: Rua Tiradentes, 141 B. Centro

Laudo Técnico:

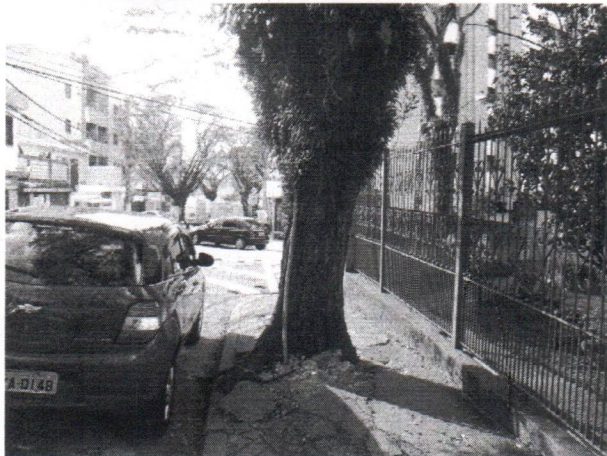
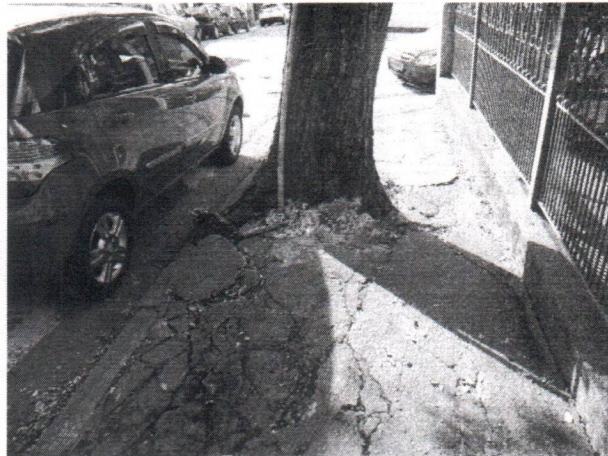
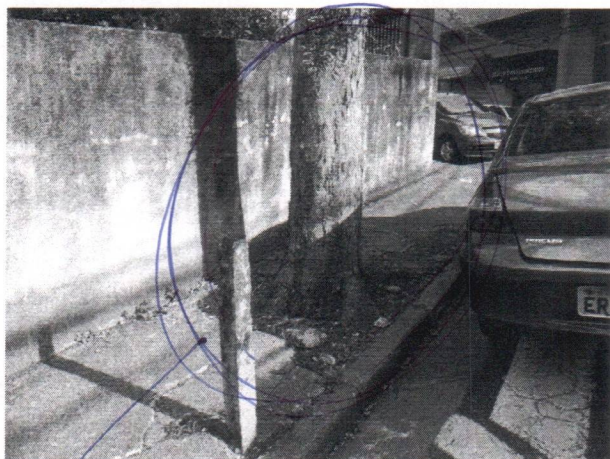
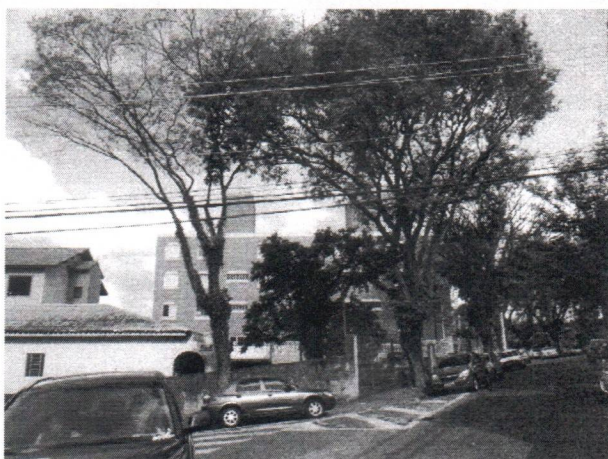
Fotos 1 a 4 – Rua Tiradentes, 141 – Centro – Remoção 1 e Substituição 1 – CI 614-2019 SU.3

Em vistoria ao local informamos tratar-se de 02 árvores, sendo 01 da espécie tipuana (tipuana tipu), medindo 10,00m, X DAP 0,50m, estado fitossanitário regular, porém encontra-se com as raízes danificando passeio e obstruindo passagem de pedestres (inclinação no tronco), outra da espécie sibipiruna (caesalpinia peltophoroides) medindo +de 8,00 metros de altura dap 0,45m, perdendo vida orgânica.

- () Grau Grave EM () Pечidas () Risco de queda () Entrada de garagem
() Outros:
(x) Grau Grave: () Com grandes lesões (x) Raízes danificando passeio em G.P.
(x) Outros:lei 4.974/1998 artigo 60
() Grau Médio: () Mediana lesões aparentes () Raízes danificando passeio M.P Conforme Lei 6370/14
() Outros:
() Grau leve: () Pequenas Lesões aparentes () Raízes danificando passeio P.P. Conforme Lei 6370/14
() Outros:

Foi feito Poda drástica

Autorizamos a remoção(01)
substituição(01)
Joabe de Melo da Silva
Engenheiro Agrônomo
Assessor de Direção
