Vistoria técnica:09/01/2024

Documento: OF. 083/2023- **Interessado:** “ MAURICIO CARDOZO- Ver. ”

Local do evento: Rua Ipiranga, 133- Vila Vivaldi -Bairro Rudge Ramos

Laudo Técnico:

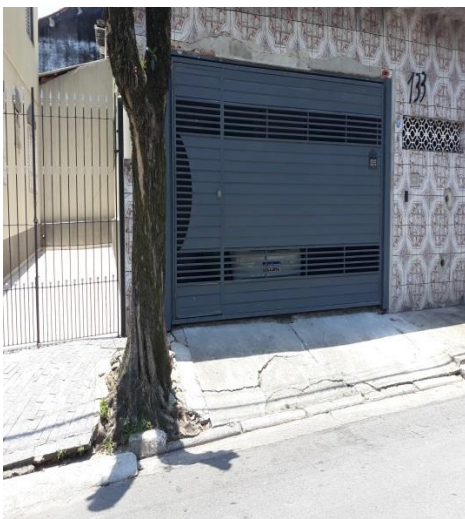
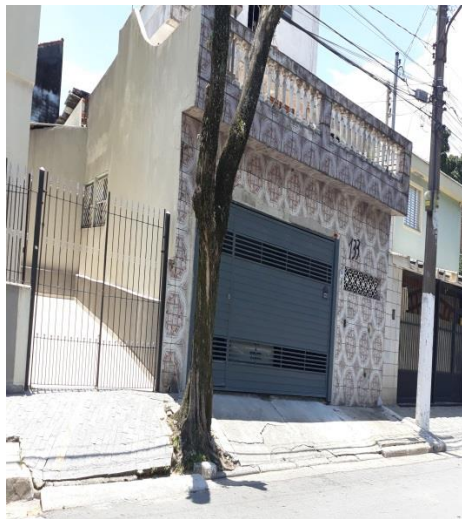
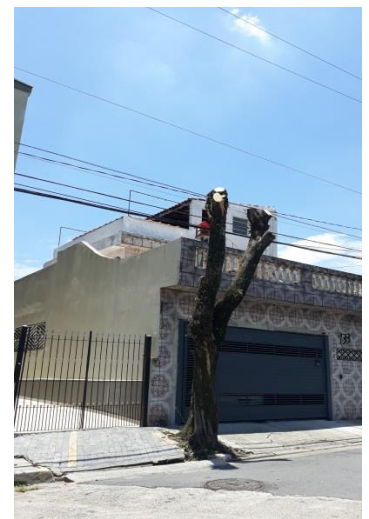
RELATÓRIO FOTOGRÁFICO

Em vistoria realizada no local informamos tratar-se de 01 (uma) árvore sendo uma da família *ligustrum*, (**Ligustrum japonicum**) medindo 6,50 m de alt. X CAP 0,85 m com estado fitossanitário comprometido, porém o espécime esta com varias lesões no caule, raízes obstruindo a rede de agua, esgoto e piso interno do imóvel . Portanto somos favoráveis a **substituição** do espécime.

(x)Grau Grave EM. (x) Risco iminente de Queda
