PREFEITURA DO MUNICÍPIO DE SÃO BERNARDO DO CAMPO  
SECRETARIA DE SERVIÇO URBANOS  
DEPARTAMENTO DE PARQUES E JARDINS – SU.302

Nº. Documento: CI.13/2023 - Nº 1427/2023 - SU. 302

Local do evento: Av. Presidente Café Filho Alt. 357 - (Canteiro Central) – Bairro Assunção

**Laudo Técnico:**

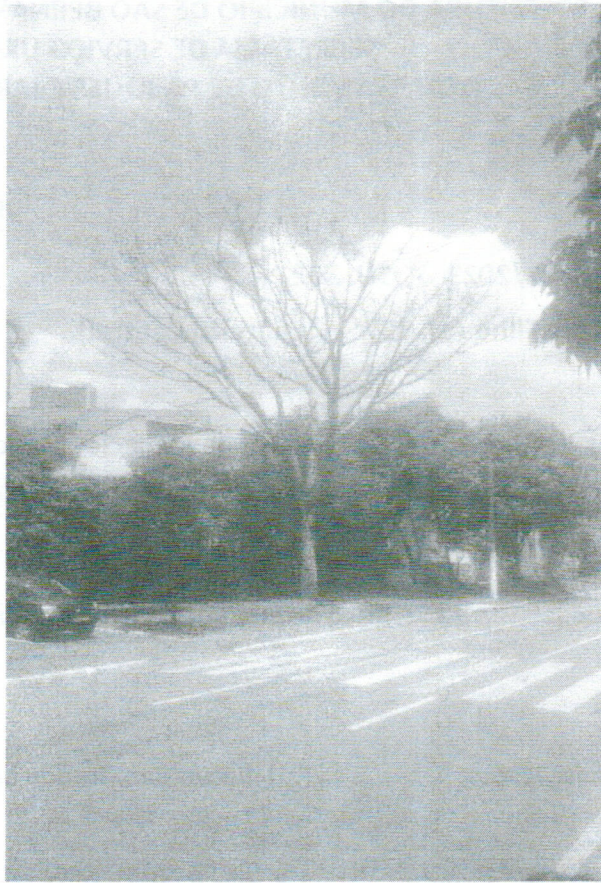
Em vistoria ao local informamos tratar-se de 01 árvore da espécie Manduirana (Senna mancranthera), medindo 10,00 metros de altura DAP 0,45 metros, estado fitossanitário comprometido sem vida orgânica.

**Estado Fitossanitário:- (comprometido)**

Autorizamos a substituição
