Vistoria em: 17/08/2017

Nº. Documento: CI 144/2017 – SU.3 Diretoria

Local do evento: Av. Getúlio Vargas, 1959 – Bairro Baeta Neves

Laudo Técnico:

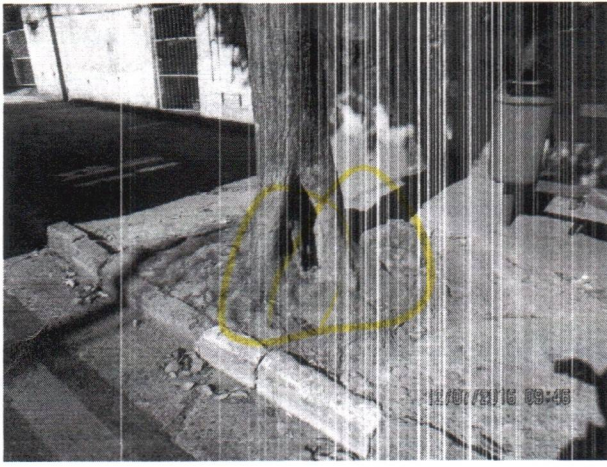
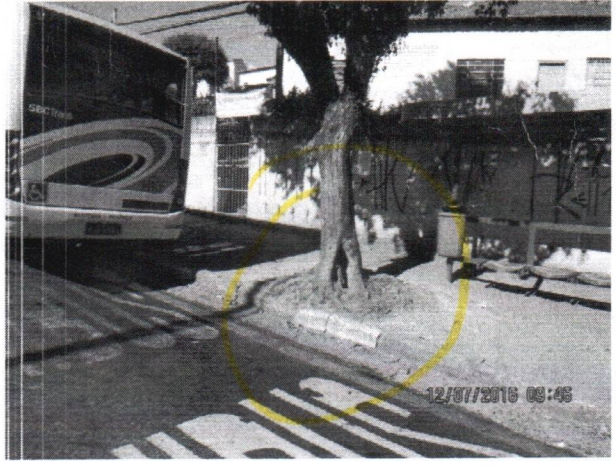
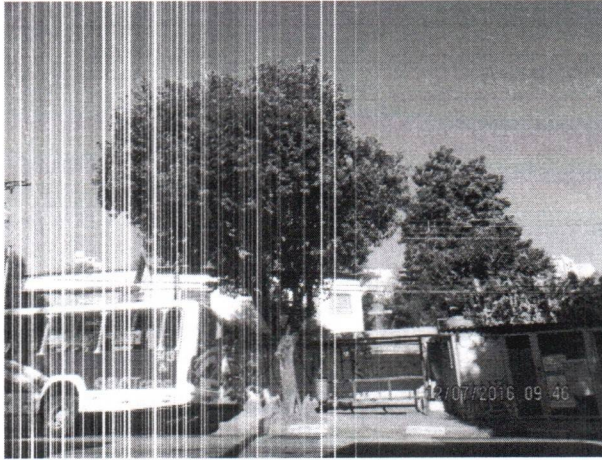
Fotos 1 a 3 – Av. Getúlio Vargas, 1959 – Baeta Neves – Subst. CI 144-2017

Em vistoria ao local informamos tratar-se de 01 árvore da espécie Alfeneiro do Japão (*Ligustrum Lucidum*), medindo 8,00m de alt. X DAP 0,45, estado fitossanitário comprometido, devido a ação de agentes entomológicos (tronco oco).

Estado Fitossanitário:- (comprometido)

(X) Grau Grave EM () Pericida (X) Risco de queda () Entrada de garagem

() Grau Grave: (X) Com grandes lesões () Raízes danificando passeio em G.P.

Autorizamos a substituição
