Nº. Documento: PA/SB 38118/2015-91

Local do evento: Rua Quinze de Agosto, 126 - Centro

Laudo Técnico:

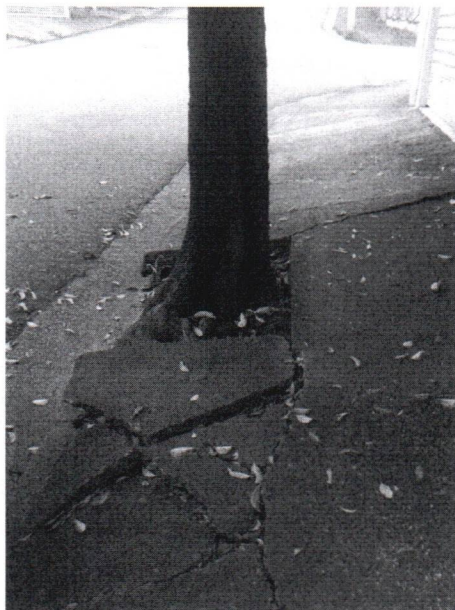
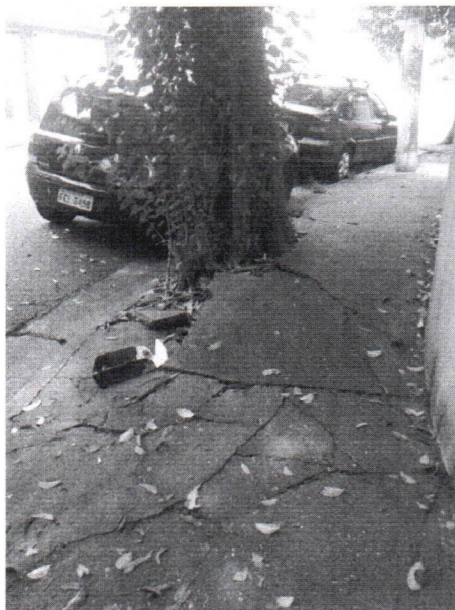
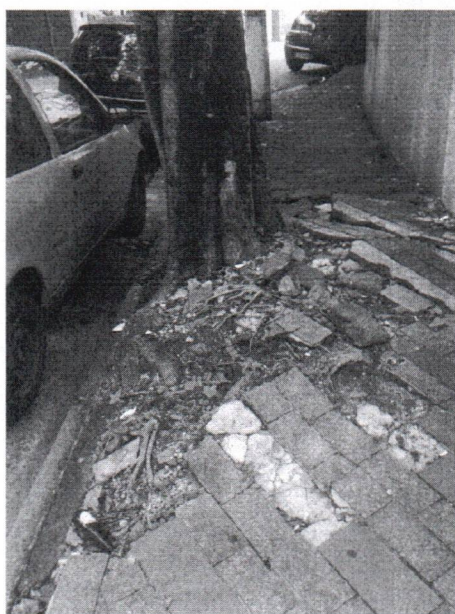
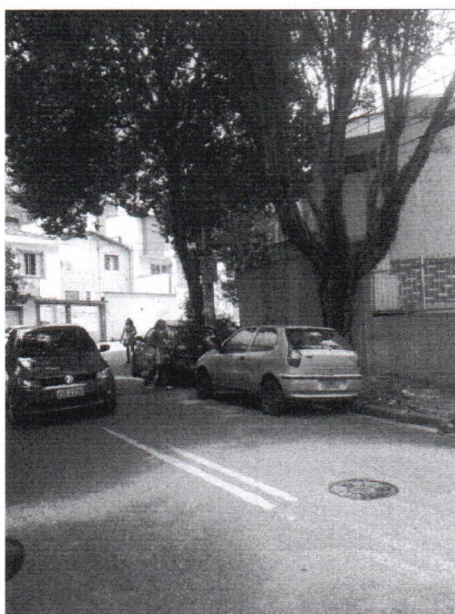
Fotos 1 a 4 – Rua Quinze de Agosto, 126 – Centro – Subst.

Em vistoria ao local informamos tratar-se de 03 árvores da espécie Alfeneiro do Japão (Ligustrum Lucidum), medindo 7,00m de alt. X DAP 0,30m, estado fitossanitário regular, porém suas raízes danificando o passeio em grandes proporções, prejudicando o acesso e circulação de pedestres.

Estado Fitossanitário:- (regular)

Autorizamos a substituição
