PREFEITURA DO MUNICÍPIO DE SÃO BERNARDO DO CAMPO
SECRETARIA DE SERVIÇO URBANOS
DEPARTAMENTO DE PARQUES E JARDINS – SU.302

Nº. Documento: VCSBC 89394

Local do evento: Rua João Batista Bianchini, 286 – Bairro Assunção

Laudo Técnico:

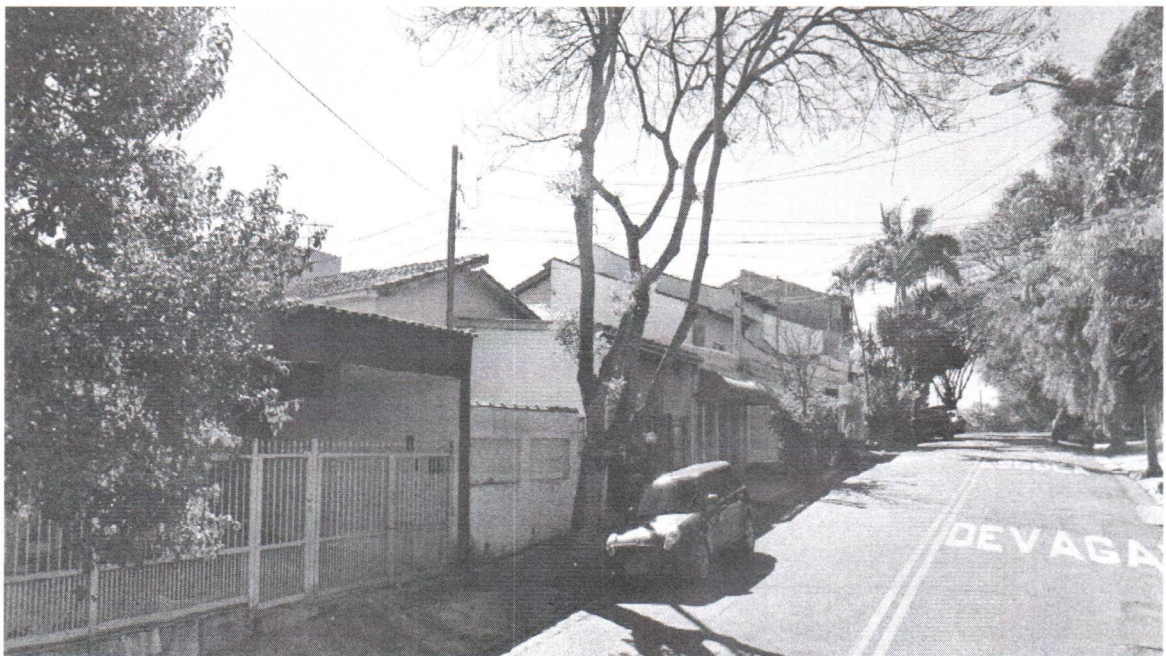
Rua João Batista Bianchini, 286 Bairro Assunção VCSBC 89394 substituição

Em nova vistoria ao local informamos tratar-se de 01 árvore, da espécie **Acássia (assia spp)**, medindo 8,00m, X DAP 0,40m estado fitossanitário comprometido devido a ação de agentes entomologicos.

Estado Fitossanitário:- (comprometido)

- () Grau Grave EM () Percidas () Risco de queda () Entrada de garagem
() Outros:
(x) Grau Grave: (x) Com grandes lesões (x) Raízes danificando passeio em G.P.
(x) Outros lei 6370/2014
() Grau Médio: () Mediana lesões aparentes () Raízes danificando passeio M.P Conforme Lei 6370/14
() Outros:
() Grau leve: () Pequenas Lesões aparentes () Raízes danificando passeio P.P. Conforme Lei 6370/14
() Outros:

Autorizamos a substituição
