PREFEITURA DO MUNICÍPIO DE SÃO BERNARDO DO CAMPO
SECRETARIA DE SERVIÇO URBANOS
DEPARTAMENTO DE PARQUES E JARDINS – SU.302

Nº. Documento: VCSBC 65211

Local do evento: Rua Santa Filomena, 708 - Centro

Laudo Técnico:

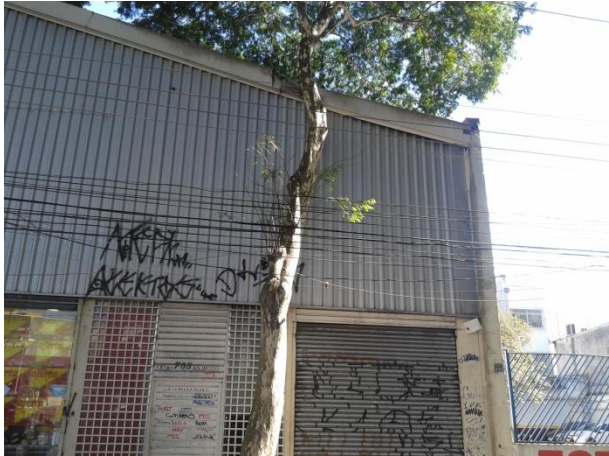
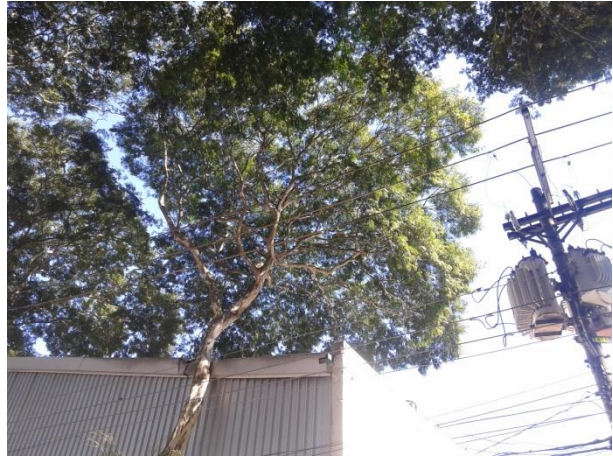
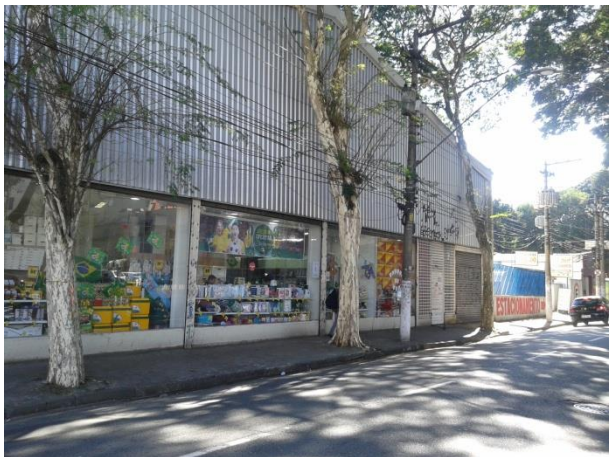
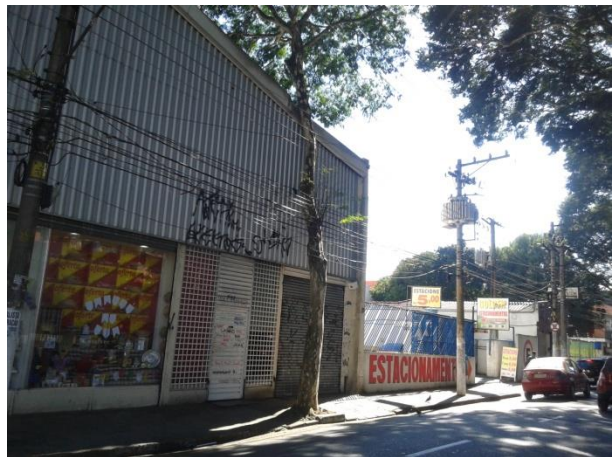
Fotos 1 a 4 – Rua Santa Filomena, 708 – Centro – Subst. 03 – VCSBC 65211

Em nova vistoria ao local informamos tratar-se de 03 árvores da espécie Pau Ferro (Caesalpinia Ferrea), medindo mais de 10,00m, X DAP 0,50m, cada, estado fitossanitário regular, porém encontram-se com grande grau de inclinação, encostando e forçando a estrutura férrea do galpão, causando bastante transtornos devido aos ventos ocorridos na região.

(x) Grau Grave: () Com grandes lesões (x) Raízes danificando passeio em G.P.

(x) Outros: lei 4661/1998 art. 60

Autorizamos a substituição
