Data da Vistoria: 09/11/2021

Documento:- SB.115718/2021-71

Local do evento:- Rua Silva Bueno, 295 - Bairro - Jordanopolis

Laudo Técnico:

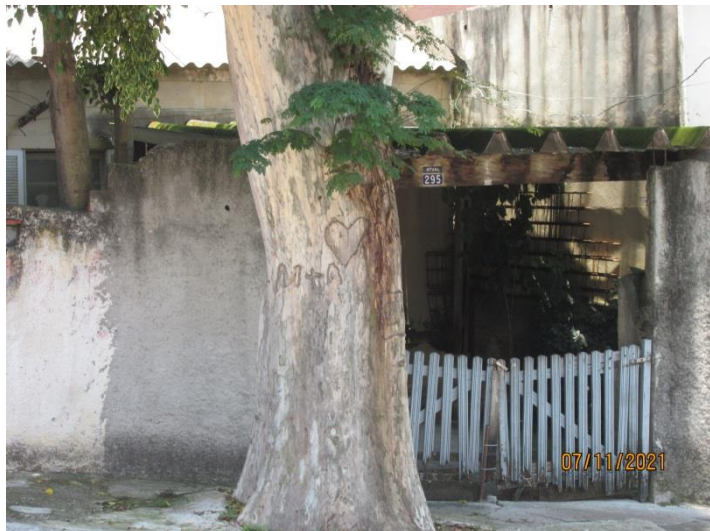
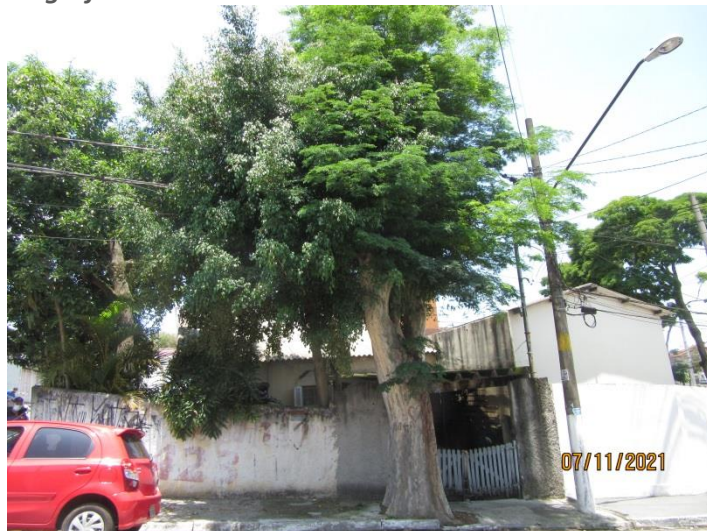
Relatório Fotográfico

Em vistoria ao local informamos tratar-se de uma (01) árvore da espécie Pau ferro (*Caesalpinia Ferrea*) medindo 7,00m, X CAP 1,90 m, com raízes danificando o passeio , muro do imóvel e paredes em grande proporção e interferindo na acessibilidade dos usuários . Portanto somos favoráveis a substituição do espécime, tendo em vista que devido seu porte avantajado tornou se incompatível para o local.

Obs:-A ENEL já rebaixou a copa da árvore em questão

Estado Fitossanitário:- (regular)

(x) Grau Grave EM () Entrada de garagem

Autorizo:- substituição
