PREFEITURA DO MUNICÍPIO DE SÃO BERNARDO DO CAMPO
SECRETARIA DE SERVIÇO URBANOS
DEPARTAMENTO DE PARQUES E JARDINS – SU.302

Nº. Documento:- Of. 03 – 2019 – Ver - Aurelio

Local do evento:- Rua Oragnof, 439 – Bairro Planalto

Laudo Técnico:

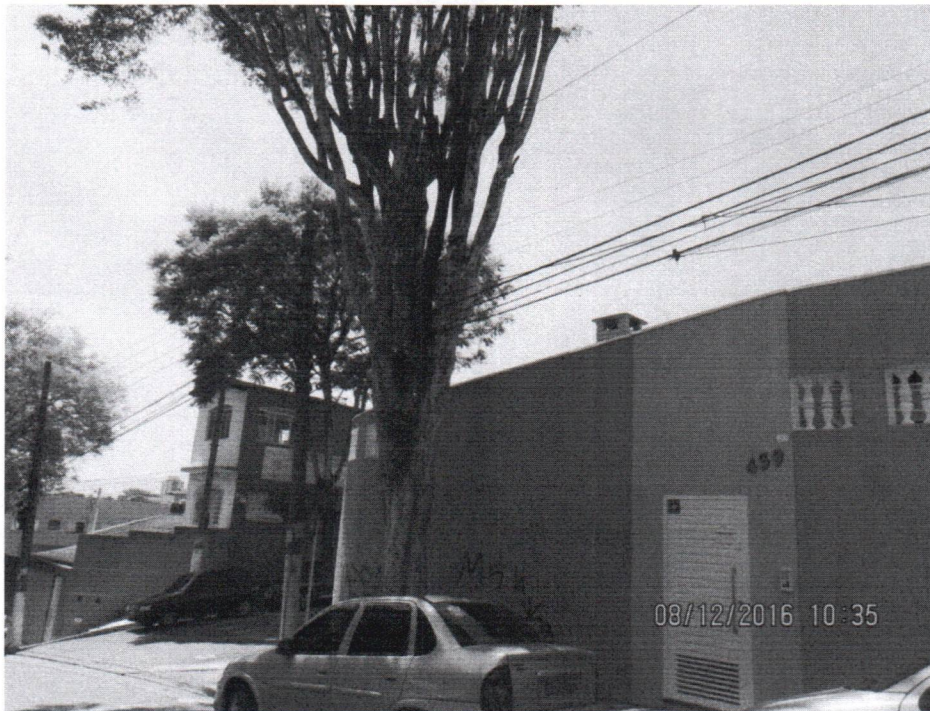
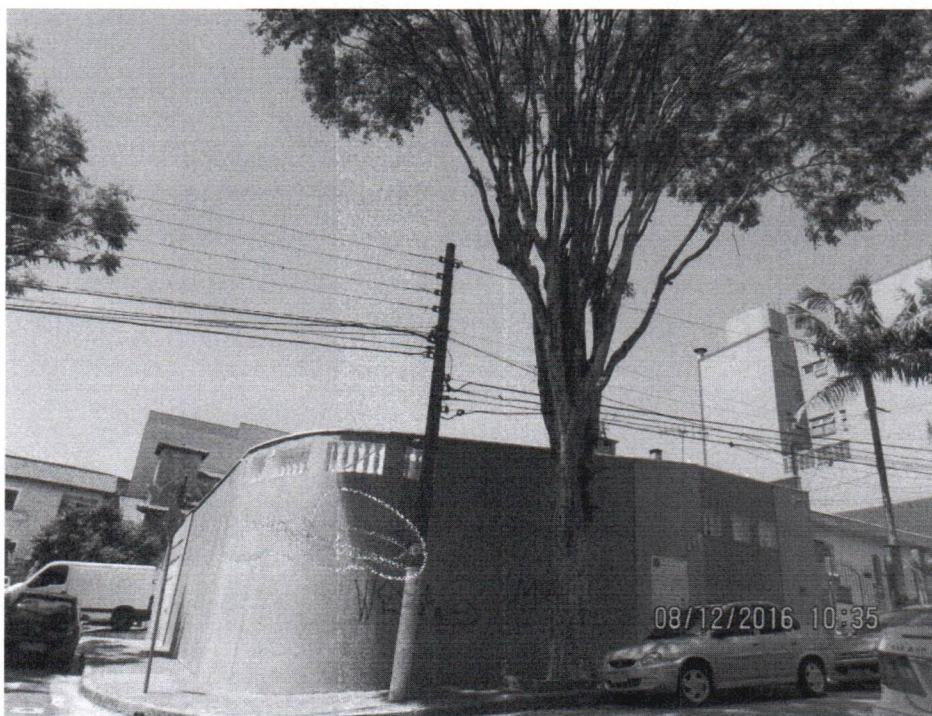
Fotos 1 a 2 – Rua Oragnof, 439 –Planalto - Subst.Grave Em.Of. 03 – 2019 – Ver. Aurélio

Em vistoria ao local informamos tratar-se de 01 árvore da espécie Pau Ferro (Caesalpinia Ferrea), medindo 12,00m de alt. X DAP 1,00m, estado fitossanitário regular, com pequenas lesões na base do tronco que poderá oferecer risco de queda em dias chuvosos. Devido ao seu grande porte, o espécime impede a circulação de pedestres.

Árvore com raízes danificando o passeio público, impedindo a acessibilidade e oferecendo risco de queda. Portanto somos favoráveis a substituição.

Autorizamos a Substituição
