PREFEITURA DO MUNICÍPIO DE SÃO BERNARDO DO CAMPO
SECRETARIA DE SERVIÇO URBANOS
DEPARTAMENTO DE PARQUES E JARDINS – SU.302

Nº. Documento: 138400/2021-96

Local do evento: Rua Venceslau Pereira de Souza, 94 - Bairro Cooperativa

Laudo Técnico:

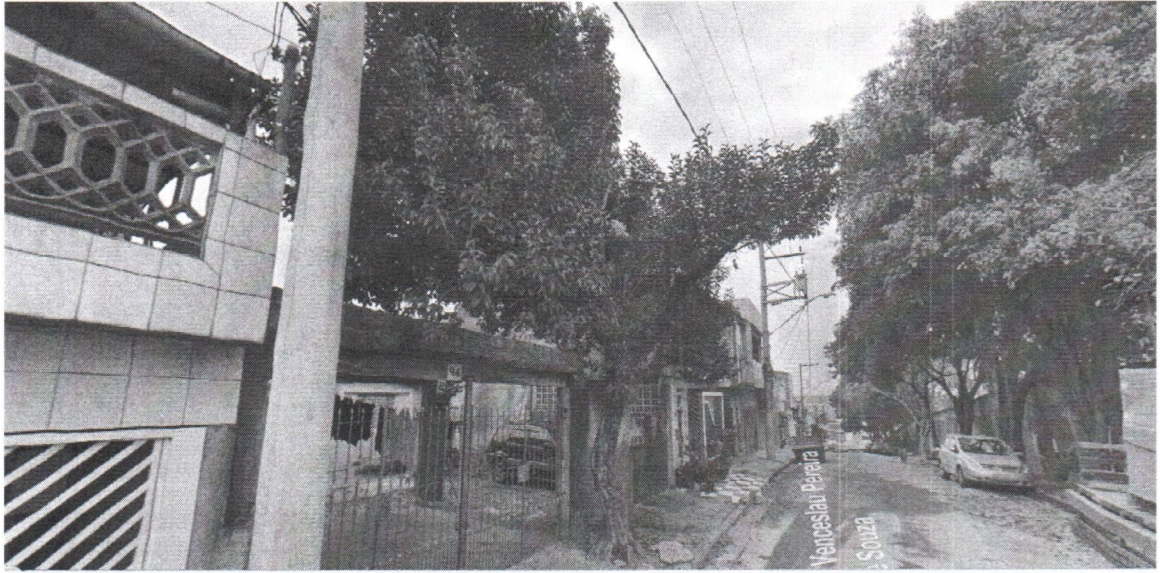
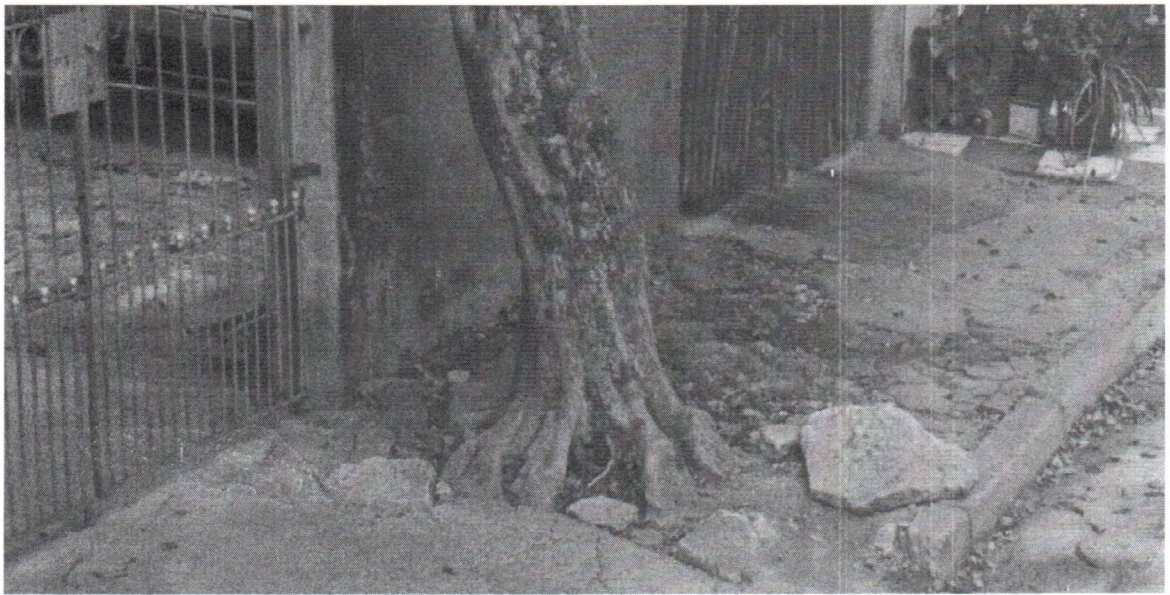
Em vistoria ao local informamos tratar-se de 01 árvore da espécie alfeneiro do japão (Ligustrum lucidum), medindo 8,00m de alt. X DAP 0,45, estado fitossanitário regular, porém encontra-se com as raízes danificando passeio em grandes proporções prejudicando acesso e circulação de pedestres.

(X) Grau Grave: () Com grandes lesões (X) Raízes danificando passeio em G.P. (02 árvores)

Autorizamos a Substituição
