Vistoria técnica:- 29/06/2023

Documento:- Ci. 42/2023 -00 - Interessado: " SU.302 "

Local do evento:- Rua Antenor Corradi com Xavier de Toledo Nº 782 - Vila Labor - Bairro Pauliceia

Laudo Técnico:

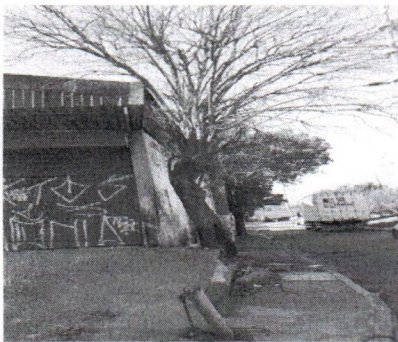
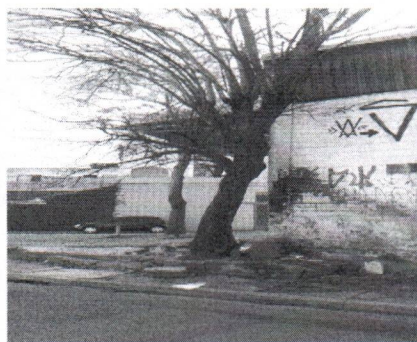
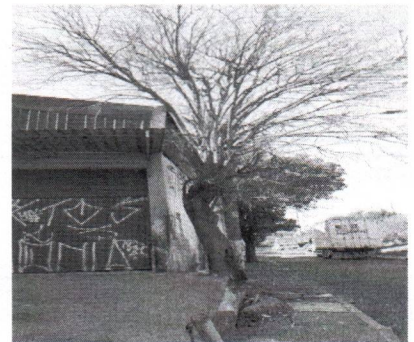
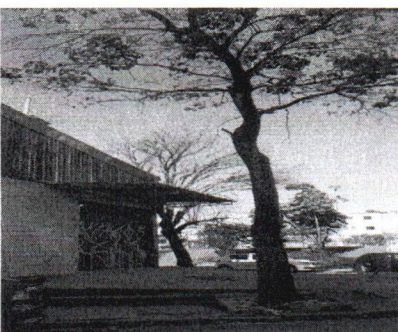
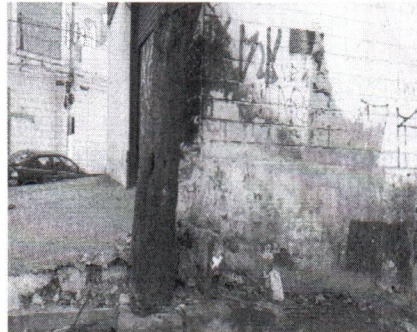
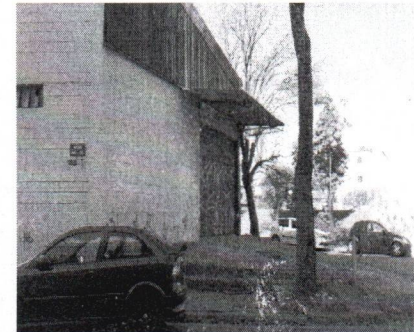
RELATÓRIO FOTOGRÁFICO

Em vistoria ao local informamos tratar-se de 01(uma) árvore da espécie alfeneiro do japão ,(*Ligustrum japonicum*) e outra da espécie ipê rosa (*Handroanthus heptaphyllus*) medindo aproximadamente 8,50 m de alt. X CAP 0,80 m, estado fitossanitário comprometido, porém com várias lesões na parte superior do caule, e sem vida orgânica. Portanto somos favoráveis a substituição dos espécimes . Salientamos que não localizamos o numeral 02 na Rua Antenor Corradi objeto de tal solicitação.

Rede e Rede elétrica: -(X) Sim () Não <> Passeio ► () < 1,60 m. (X) > 1,60 m.
X) Grau grave EM.

Autorizo: substituição
