Documento: Ci. 43/2023 -00- Interessado: "SU.302"

Local do evento:- Rua Almerina Cemoline Rebulci , 225 - VI. Labor - Bairro Pauliceia

### Laudo Técnico:

VISTORIA EM ÁRVORES  
RUA ALMERINA CEMOLINE REBULCI, 225  
PAULICÉIA

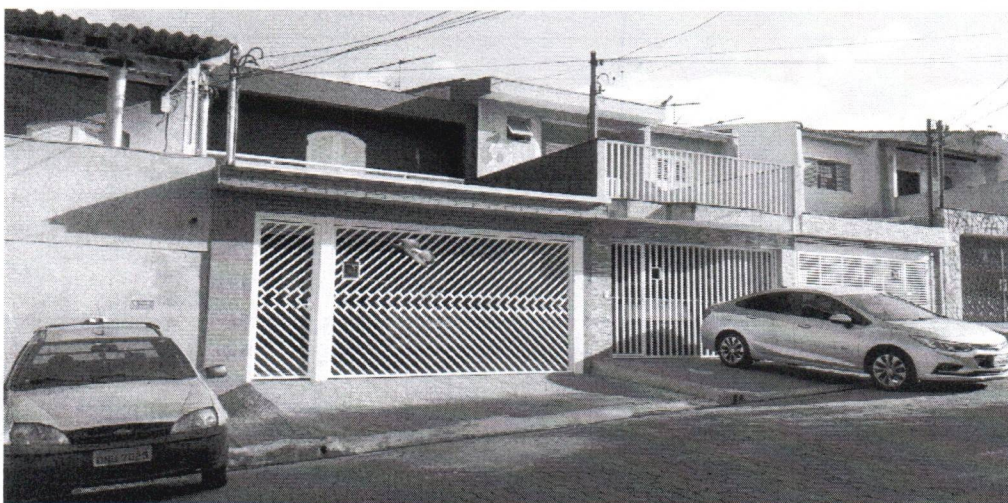
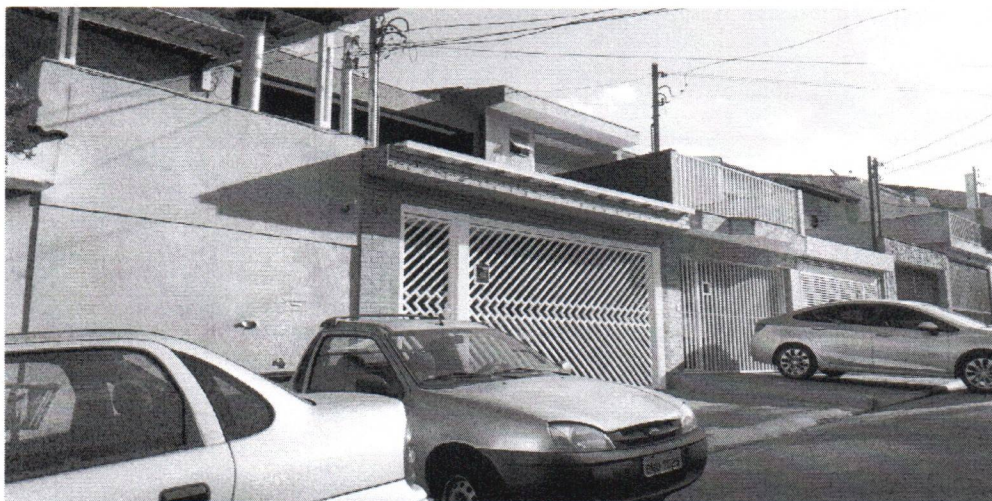
Em vistoria ao local informamos que no numeral em questão não tem árvore, conforme relatório fotográfico no verso . Obséquio arquivar o presente até nova provocação.
