PREFEITURA DO MUNICÍPIO DE SÃO BERNARDO DO CAMPO
SECRETARIA DE SERVIÇO URBANOS
DEPARTAMENTO DE PARQUES E JARDINS – SU.302

Vistoria em: 23/08/2019

Nº. Documento: VCSBC 81483

Local do evento: Rua Senador Edson Cavalcante, 108 B. Dos Casa

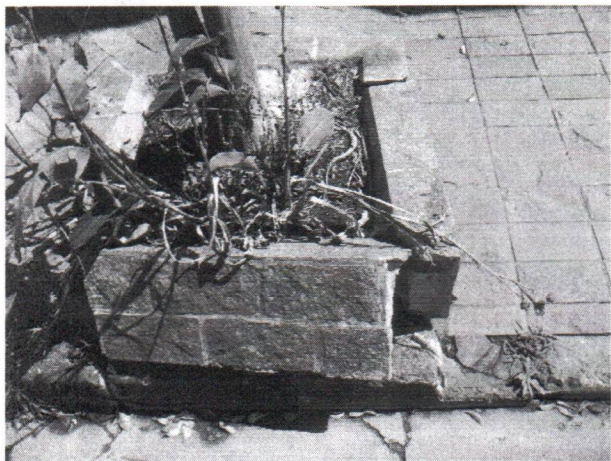
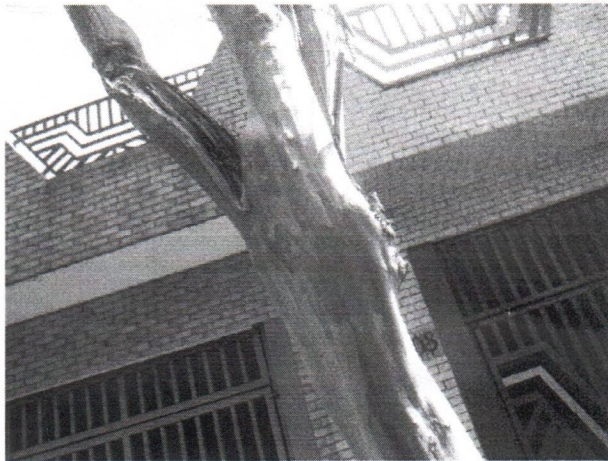
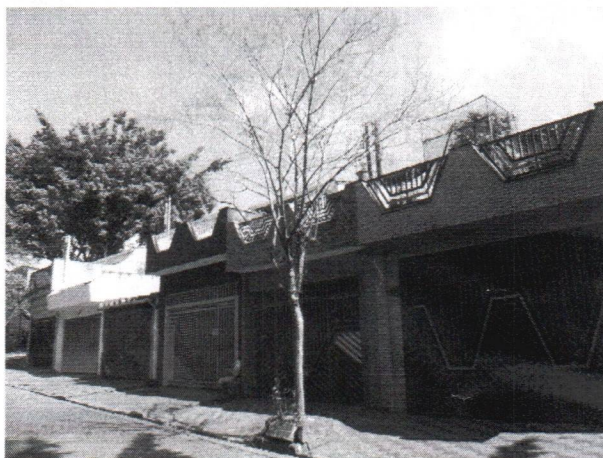
Fotos 1 a 3 – Rua Senador Edson Cavalcante, 108 – Dos Casa – Subst. – VCSBC 81483

Em vistoria ao local informamos tratar-se de 01 árvore, da espécie resêda (lagerstroemia indica), medindo 5,00m de altura, X DAP 0,20m estado fitossanitário comprometido raízes danificando passeio, porém encontra-se com o tronco apodrecido. Portanto somos favoráveis a substituição.

Estado Fitossanitário:- (comprometido)

- () Grau Grave EM () Percidas () Risco de queda () Entrada de garagem
() Outros:
(x) Grau Grave: (x) Com grandes lesões () Raízes danificando passeio em G.P.
() Outros:
() Grau Médio: () Mediana lesões aparentes () Raízes danificando passeio M.P Conforme Lei 6370/14
() Outros:
() Grau leve: () Pequenas Lesões aparentes () Raízes danificando passeio P.P. Conforme Lei 6370/14
() Outros:

Autorizamos a substituição
