Vistoria técnica:- 21/10/2022

**Laudo Técnico:**

**Documento:-** MO.032539/2022 - SE - **Solicitante:** “ Divisão de Manutenção e Suporte ao Escolar – SE-23 ”

**Local do evento:-** Rua Araldo Armani, 381 (Emeb José Getulio Escobar) – Bairro Planalto - ( Jd. Calux )

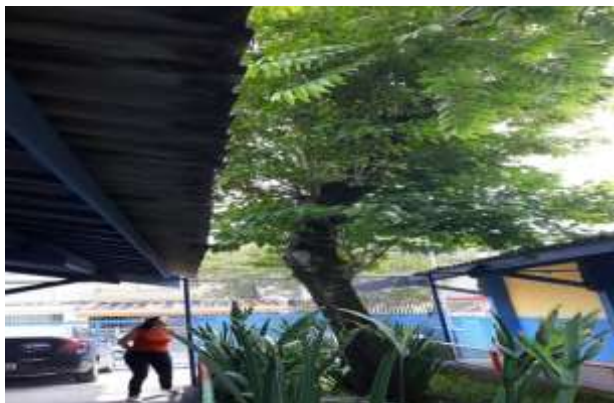
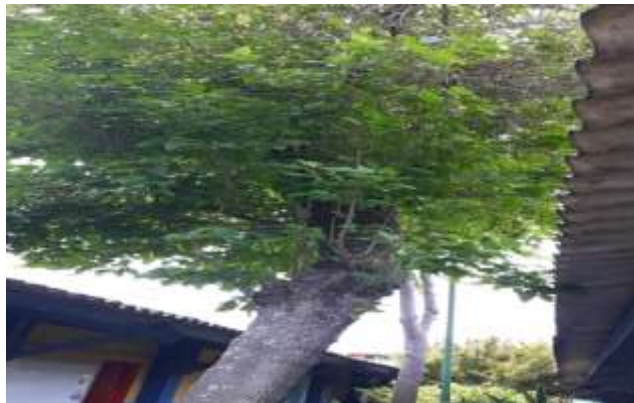
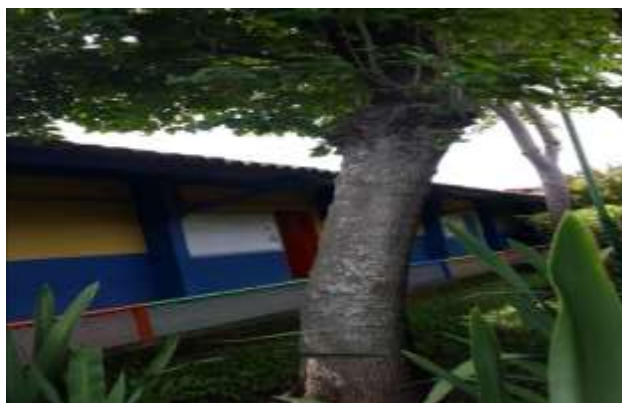
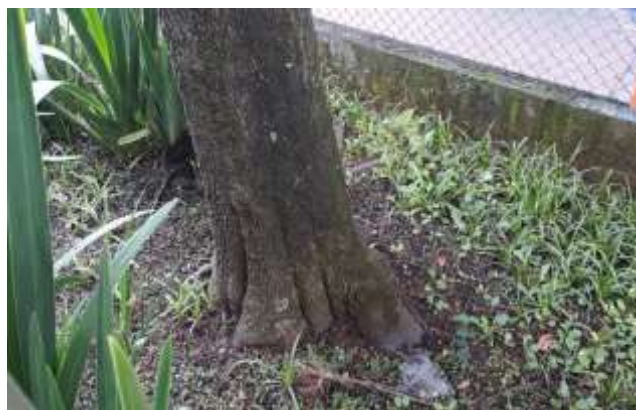
**Relatório Fotográfico**

Em vistoria ao local informamos tratar-se de uma árvore da espécie amoreira, (**Morus nigra** ), medindo 5,50 m, X CAP 0,60m, estado fitossanitário regular, porém com raízes danificando o piso interno do próprio municipal. Portanto somos favoráveis a **remoção** do espécime, tendo em vista que a poda das raízes poderá levar a mesma a oferecer risco de queda por ocasião intempéries conforme **Lei Nº 4661/1998 – artº 60**

( x ) Grau Grave EM ( X ) Risco de queda

**Autorizo: Remoção**
