PREFEITURA DO MUNICÍPIO DE SÃO BERNARDO DO CAMPO
SECRETARIA DE SERVIÇO URBANOS
DEPARTAMENTO DE PARQUES E JARDINS – SU.302

Vistoria em: 12/09/2019

Nº. Documento: OF 1366/2019 Vereador Pery Cartola

Local do evento: Rua Jaú, 67 B. Baeta Neves

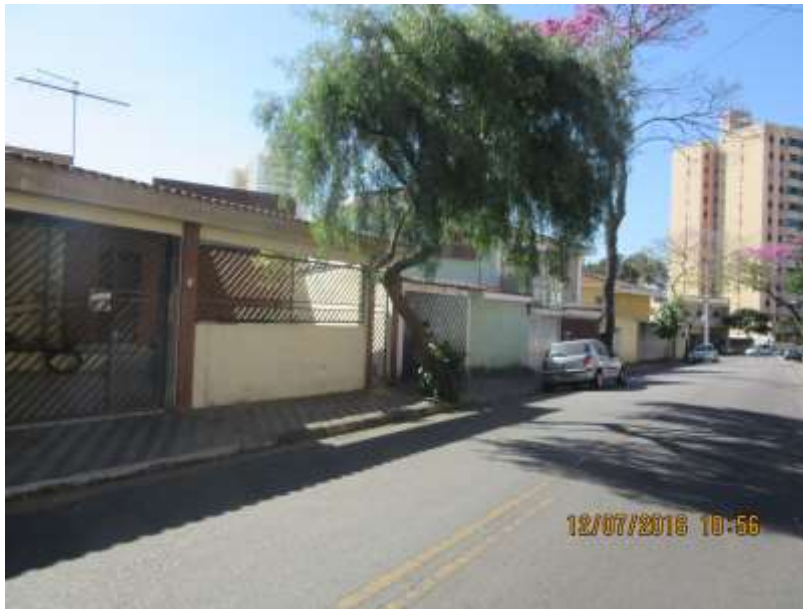
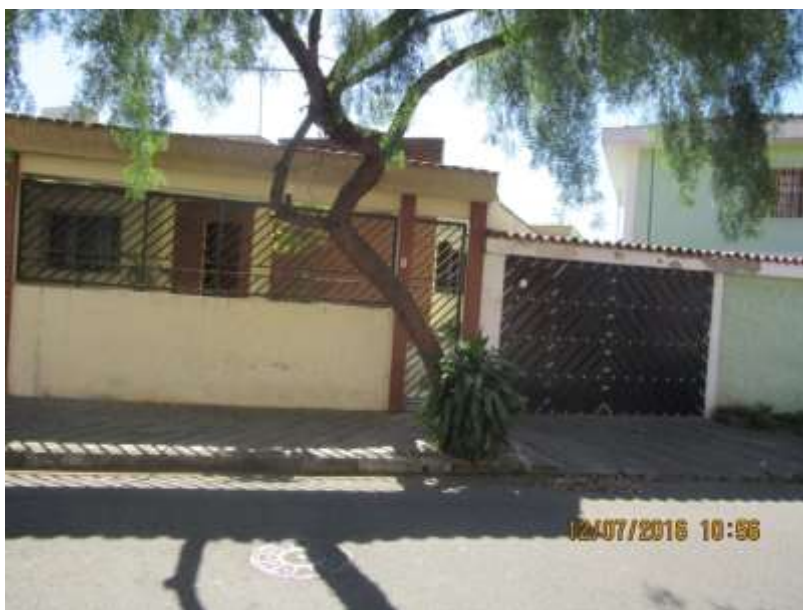
Em vistoria ao local informamos tratar-se de 01 árvore da espécie aroeira salsa (cshinus molle), medindo 6,00m de altura, DAP 0,30m, estado fitossanitário regular, porém, seu tronco é tortuoso e suas raízes estão danificando passeio público, prejudicando acesso e circulação de pedestres.

(x) Grau Grave: () Com grandes lesões (x) Raízes danificando passeio em G.P.

(x) Outros: tronco tortuoso

Autorizamos a substituição
