Vistoria em 24/09/2018

Nº. Documento: VCSBC 71162

Local do evento: *Rua Roque Versolato, 319 c 309* B. Dos Casa

Laudo Técnico:

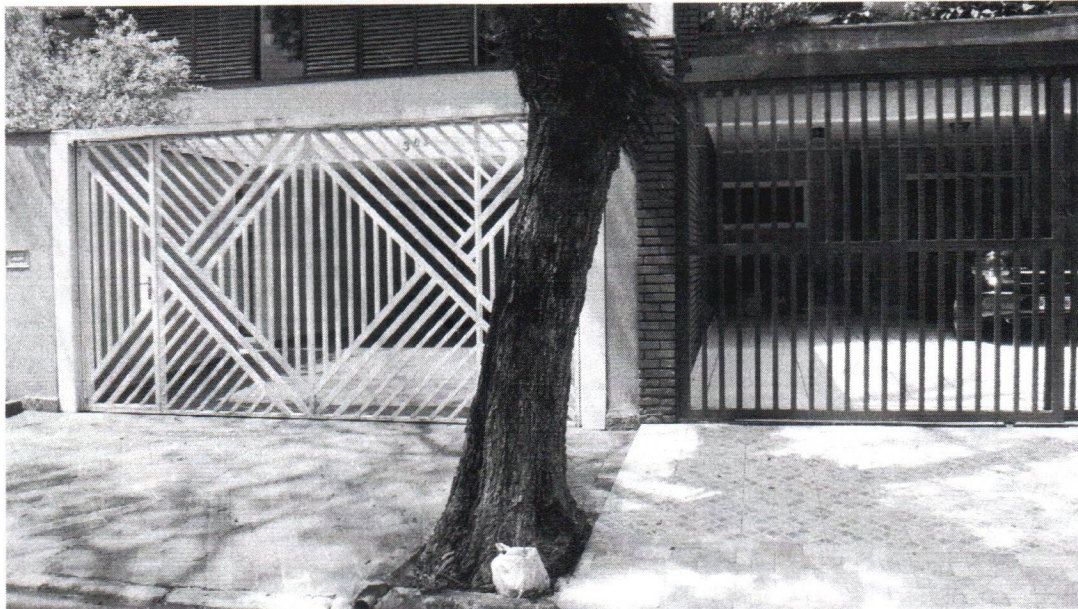
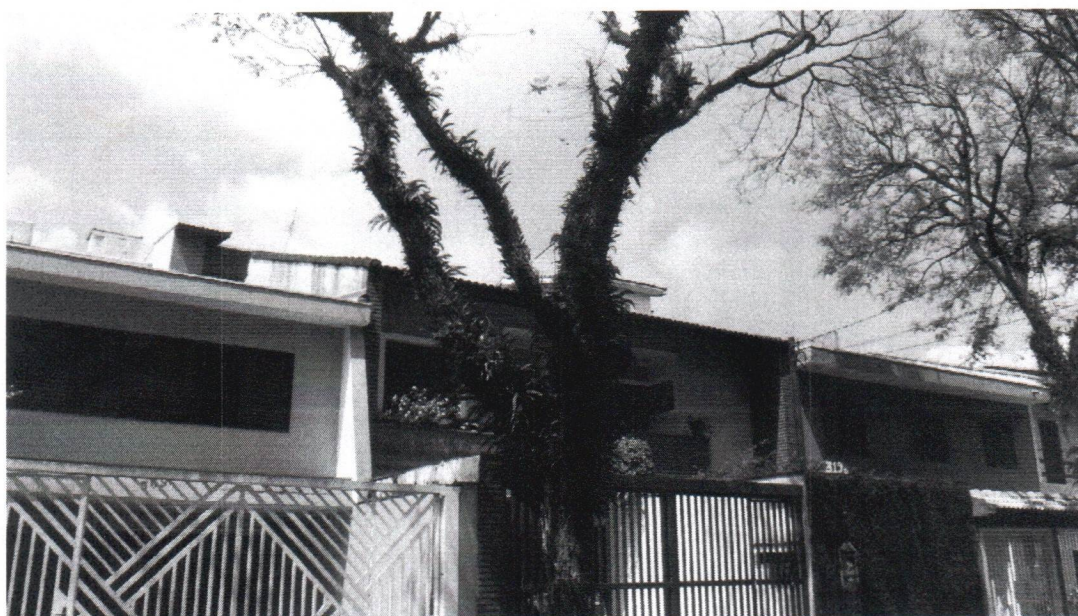
Fotos 1 a 2 – Rua Roque Versolato, 309 e 319 – Dos Casa – Subst. – VCSBC 71162

Em vistoria ao local informamos tratar-se de 01 árvore da espécie tipuana tipu (tipuana tipu) , medindo 8,00m, X DAP 0,40m, estado fitossanitário regular, porém encontra-se com raízes danificando passeio publico, poda de raízes poderá ocasionar sua queda devido a grande inclinação do tronco. Portanto somos favoráveis a **Substituição**.

- () Grau Grave EM () Percidas () Risco de queda () Entrada de garagem
- () Outros:
- (x) Grau Grave: () Com grandes lesões (x) Raízes danificando passeio em G.P.
- () Outros:
- () Grau Médio: () Mediana lesões aparentes () Raízes danificando passeio M.P Conforme Lei 6370/14
- () Outros:
- () Grau leve: () Pequenas Lesões aparentes () Raízes danificando passeio P.P. Conforme Lei 6370/14
- () Outros:

Autorizamos a Substituição
Joabe de Melo da Silva
Engº Agrônomo
Diretor Adjunto-SU 3
