Nº. Documento:- VCSBC – 81802 - 2019

Local do evento:- AVENIDA DOUTOR CARLOS DE CAMPOS, 390 - Bairro Rudge Ramos.

**Laudo Técnico:**

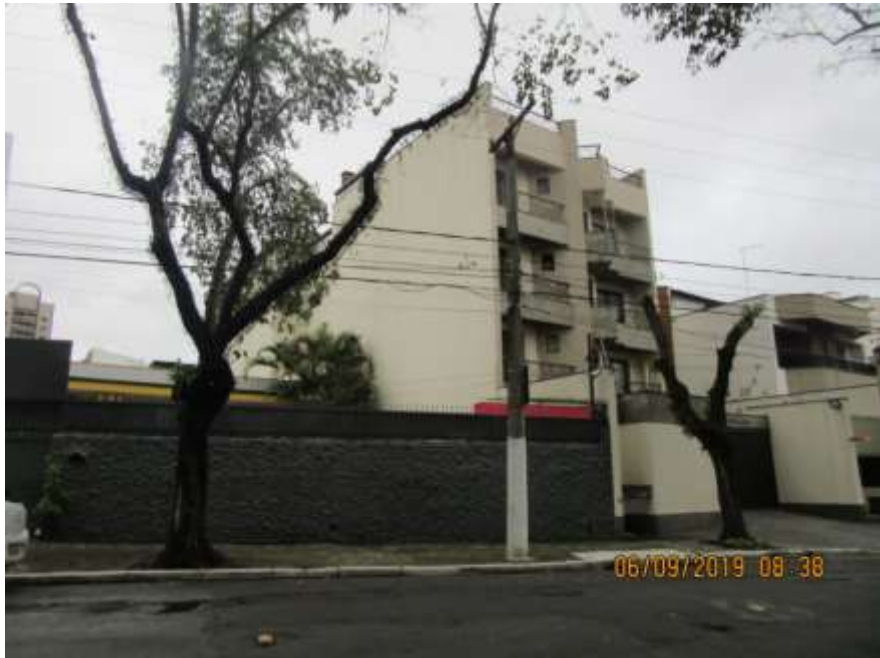
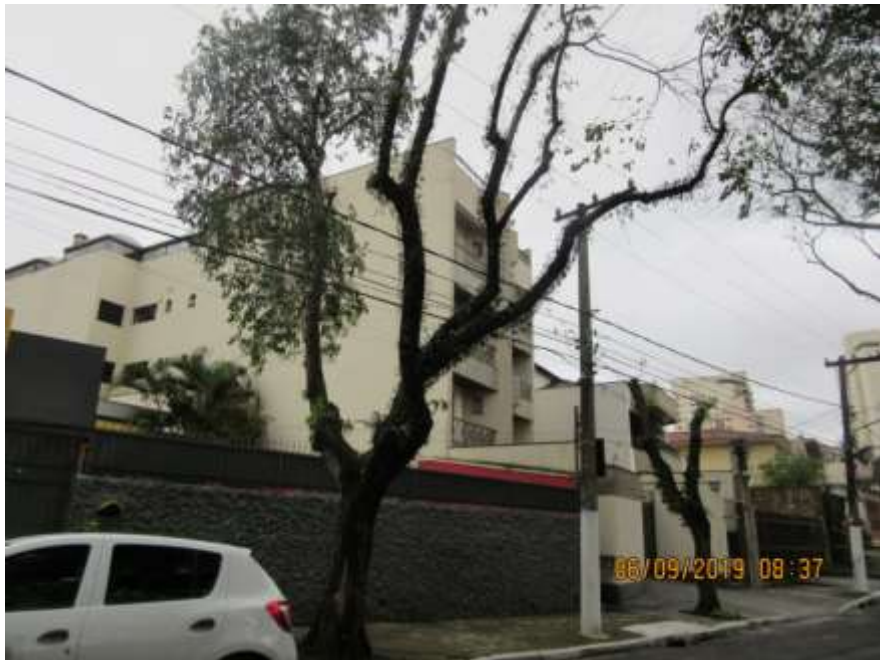
Informamos que trata se de 02 árvores da espécie alfeneiro do Japão,( **Ligustrum Japonicum** ) medindo 7,50 m de alt. x CAP 0,80 m que estão com a base do tronco apodrecida e oferece risco de queda. Portanto somos favoráveis a substituição dos espécimes.

**Estado Fitossanitário:-** (comprometido)

( x ) Grau Grave EM ( ) Perecidas ( x ) Risco de queda ( ) Entrada de garagem

**Autorizamos a substituição**
