Vistoria técnica - 22/05/2023

Documento:- VCSBC - 79516/2019

Local do evento:- Rua Brasil, 209 – Bairro Rudge Ramos

Laudo Técnico:

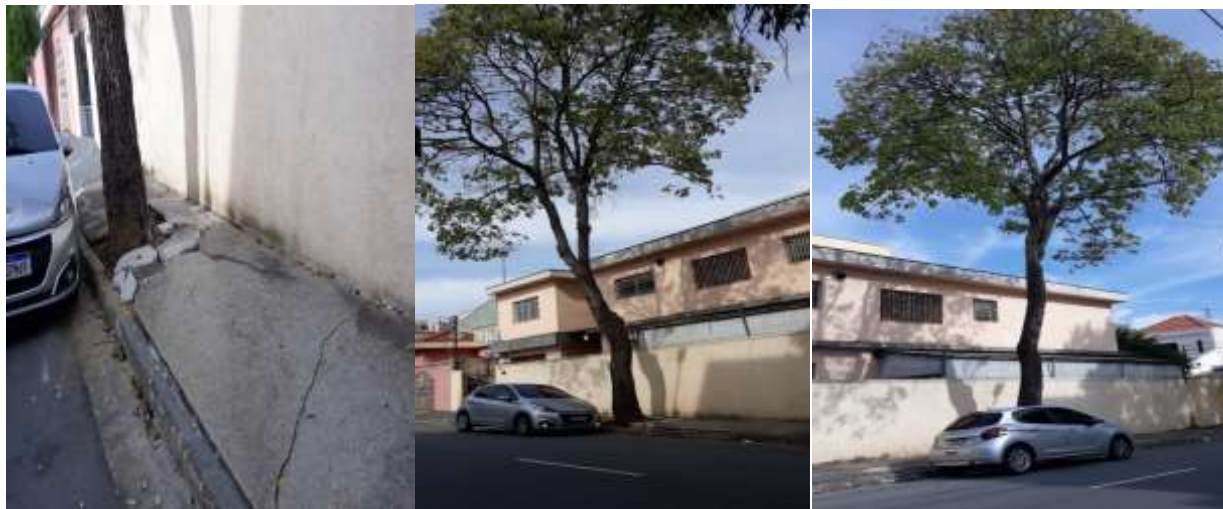
Em vistoria ao local informamos tratar-se de 01 árvore da espécie ipê rosa, (*Tabebuia Pentaphylla*), medindo 9,00 m de alt. X DAP 0,50 m, estado fitossanitário comprometido, porém com a base do tronco apodrecido e raízes danificando o passeio público causando risco aos usuários. Portanto somos favoráveis a substituição do espécime, tendo em vista que a poda das raízes não solucionará o problema e oferecerá risco de queda .

(X) Grau Grave EM (X) Risco de queda

Autorizado:- Substituição
