Nº. Documento: SBCLimpeza 91839018

Local do evento: Rua Angela Marçon Bonício, 51 – Bairro Cooperativa

Laudo Técnico:

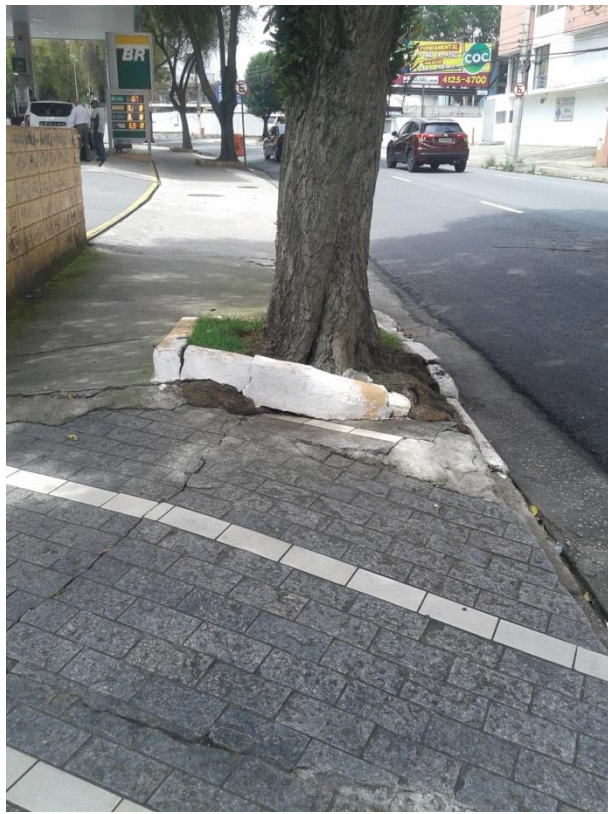
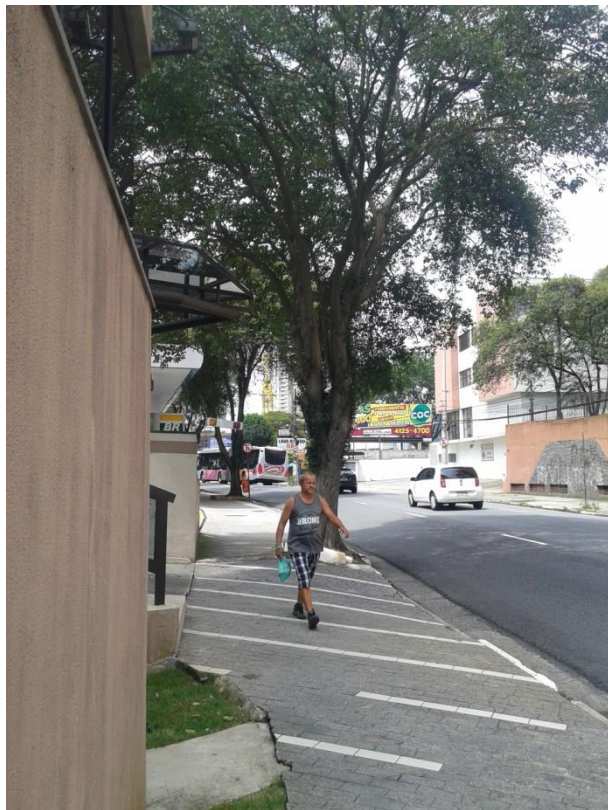
Fotos 1 a 2 – Rua Joaquim Nabuco, 147 – Centro – Subst. – SBC 63835491

Em vistoria ao local informamos tratar-se de 01 árvore da espécie Alfeneiro do Japão (Ligustrum Lucidum), medindo 7,00m de alt. X DAP 0,30m, estado fitossanitário regular, porém com raízes expostas danificando o passeio público e a rede de esgoto do imóvel. Poda de raízes oferecerá risco de queda.

(X) Grau Grave: ( ) Com grandes lesões ( X ) Raízes danificando passeio em G.P.

( x ) Autorizamos as substituição
