Nº. Documento: CI 93/2016 SS 170412/2016 - EMEB Antonio de Lima.

Local do evento: Rua Dom Fernando Mascarenhas, - Bairro – Ferrazópolis.

### Laudo Técnico:

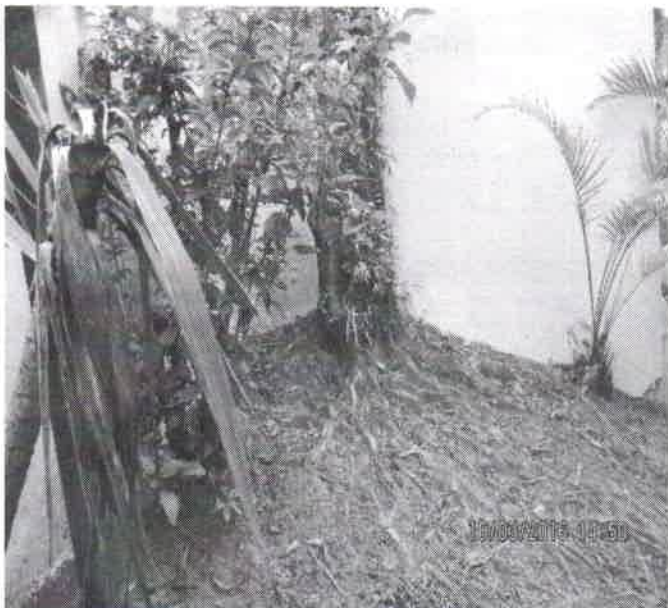
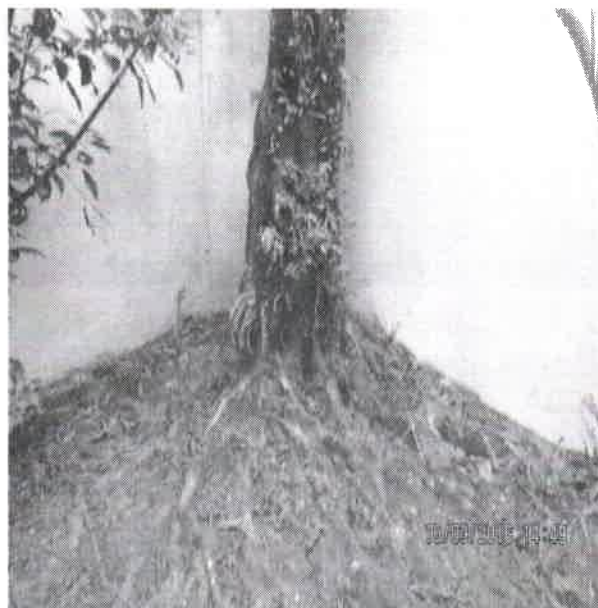
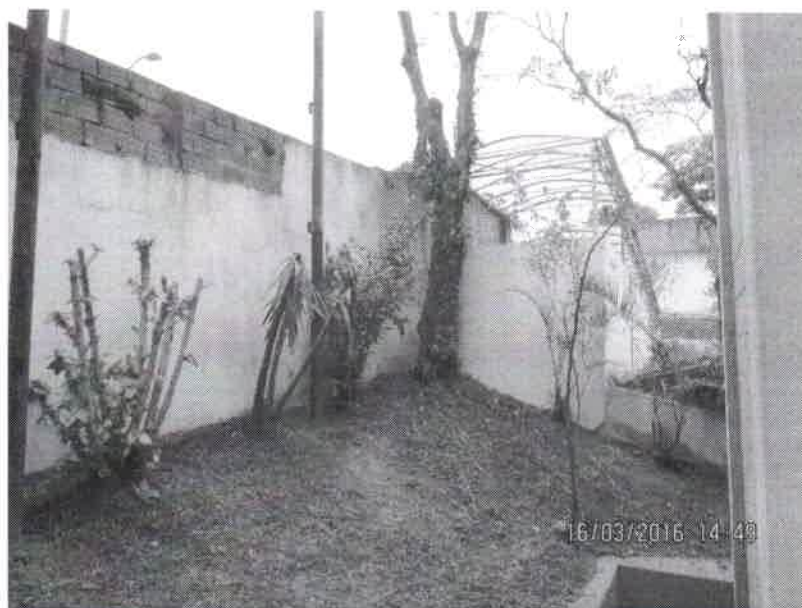
Em vistoria ao local informamos tratar-se de 01 árvore da espécie Alfeneiro do japão (*Ligustrum lucidum*), medindo 7,00m de alt. X DAP 0,35m, estado Fitossanitário regular, porém a mesma esta localizada muito próxima ao muro e portão da emeb.

Foto 1 a 3 – Rua Dom Fernando Mascarenhas, EMEB Antonio de Lima – Remoção – SS 170412/16.

**Autorizamos a remoção sem replantio.**

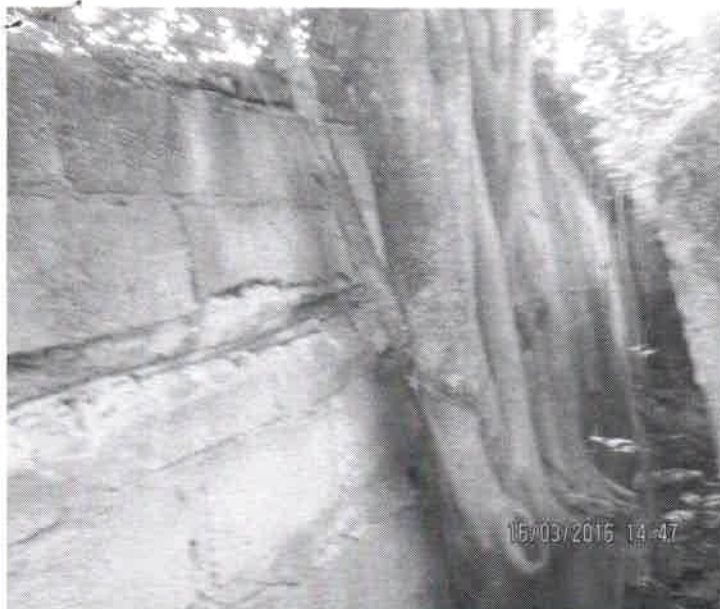
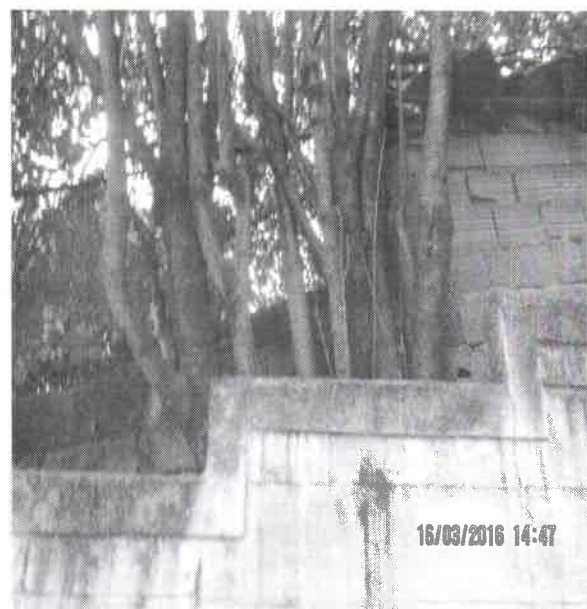
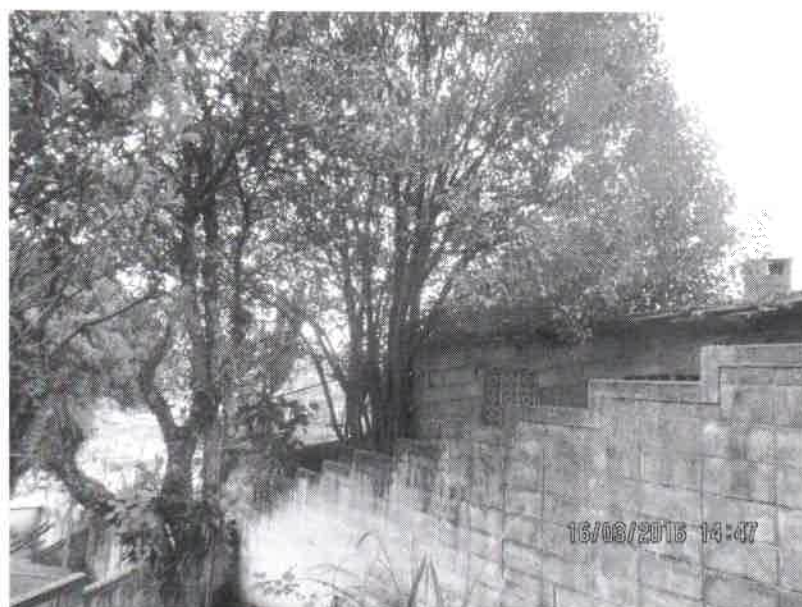
Em vistoria ao local informamos tratar-se de 01 árvore da espécie Alfeneiro do japão (Ligustrum lucidum), medindo 6,00m de alt. X DAP 0,35m, estado Fitossanitário regular, porém a mesma cresceu entre o muro da EMEB e parede da residência.

Foto 1 a 3 – Rua Dom Fernando Mascarenhas, 44 – EMEB Antonio de Lima – Remoção – SBC 91025960

**Autorizamos a remoção sem replantio.**

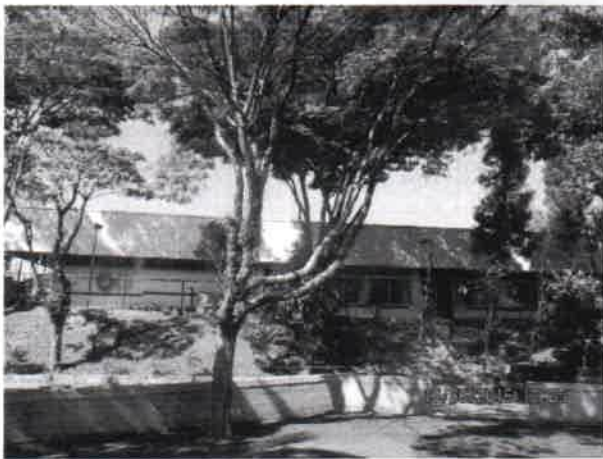
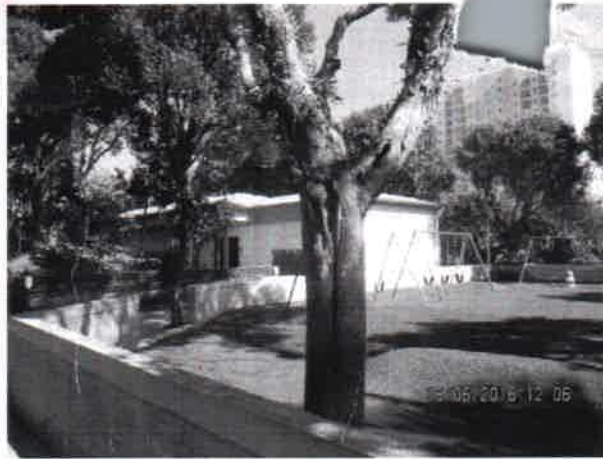
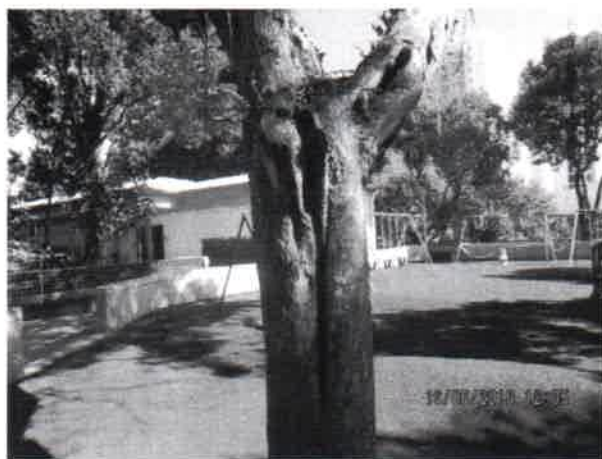
Em vistoria ao local informamos tratar-se de 01 árvore da espécie Sibipiruna (Caesalpinia peltophoroides), medindo aproximadamente 7,00m de alt. X DAP 0,35m, estado fitossanitário comprometido, tronco com grande fendura (apodrecido), devido a ação de agentes entomológicos.

Obs.: Árvore localizada no play ground.

Fotos 1 a 3 – Rua Dom Fernando Mascarenhas EMEB Antonio de Lima – Ferrazópolis – Remoção SS 170288

( x ) Autorizamos a remoção
