Nº. Documento: CI 93/2016 SS 170412/2016 - EMEB Antonio de Lima.

Local do evento: Rua Dom Fernando Mascarenhas, - Bairro – Ferrazópolis.

Laudo Técnico:

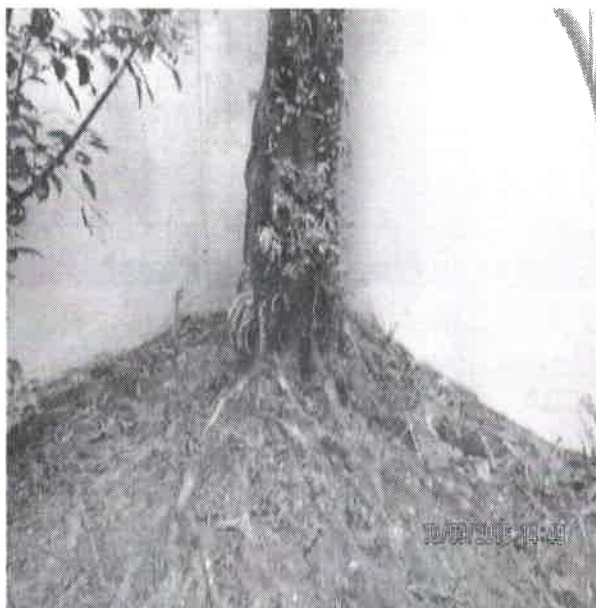
Em vistoria ao local informamos tratar-se de 01 árvore da espécie Alfeneiro do japão (*Ligustrum lucidum*), medindo 7,00m de alt. X DAP 0,35m, estado Fitossanitário regular, porém a mesma esta localizada muito próxima ao muro e portão da emeb.

Foto 1 a 3 – Rua Dom Fernando Mascarenhas, EMEB Antonio de Lima – Remoção – SS 170412/16.

Autorizamos a remoção sem replantio.

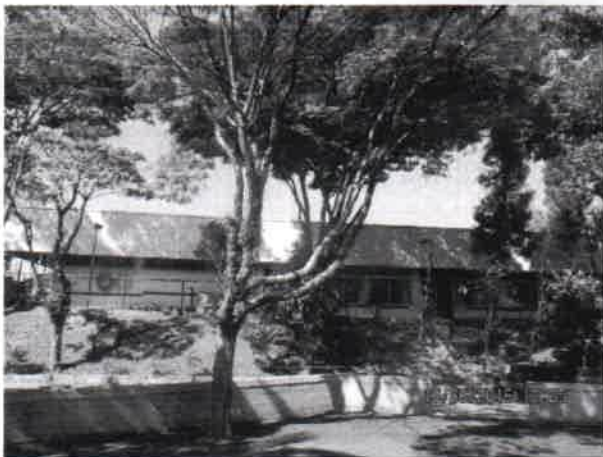
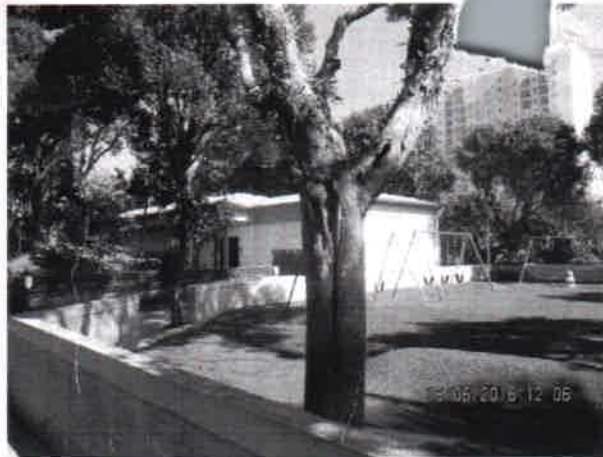
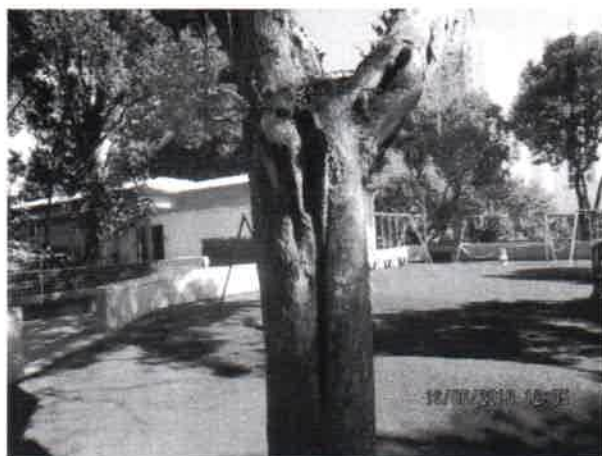
Em vistoria ao local informamos tratar-se de 01 árvore da espécie Sibipiruna (Caesalpinia peltophoroides), medindo aproximadamente 7,00m de alt. X DAP 0,35m, estado fitossanitário comprometido, tronco com grande fendura (apodrecido), devido a ação de agentes entomológicos.

Obs.: Árvore localizada no play ground.

Fotos 1 a 3 – Rua Dom Fernando Mascarenhas EMEB Antonio de Lima – Ferrazópolis – Remoção SS 170288

(x) Autorizamos a remoção

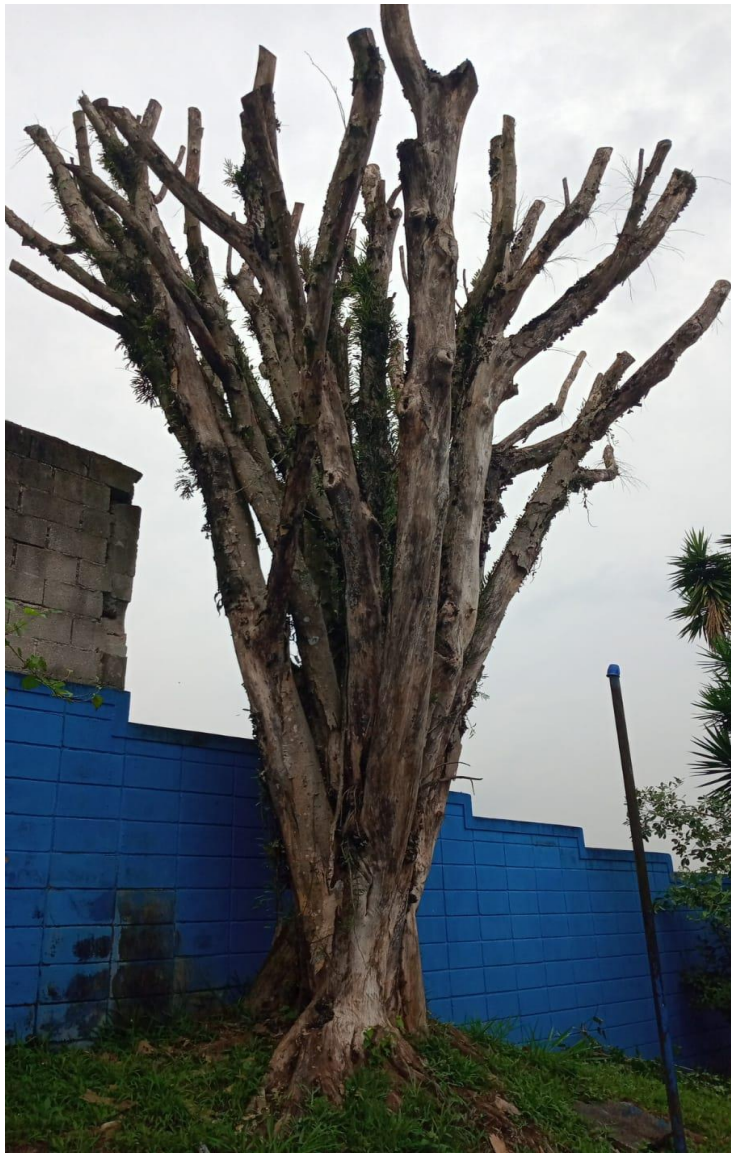
Em vistoria ao local informamos tratar-se de 01 árvore da espécie Ficus (Ficus benjamina), medindo 7,00 metros de altura DAP 0,50 metros, estado fitossanitário sem vida orgânica. Portanto somos favoráveis a remoção pois o espécime encontra-se em talude no ajardinamento próximo ao muro.

Autorizamos a remoção
