Vistoria técnica:- 11/ 10/2023

Documento: MO. 023166/2022-33 – **Interessado:** “GSE-SECRETARIA DE EDUCAÇÃO”

Local do evento: Rua João Meneguel, 233 - Emeb Kazue Fuzinaka - Bairro Rudge Ramos

Lauda Técnico:

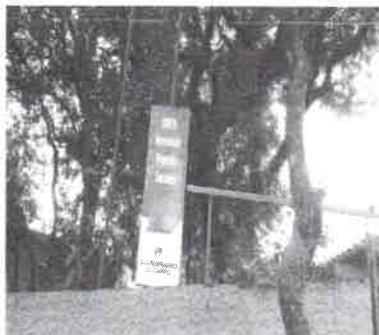
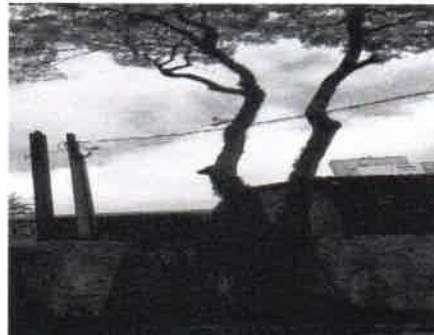
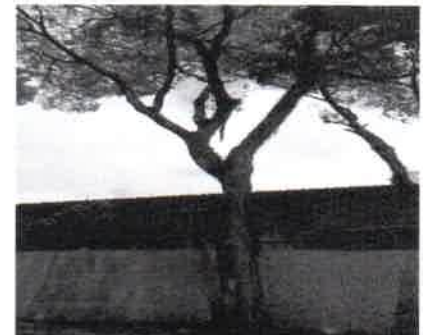
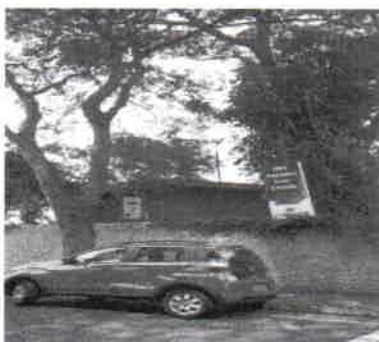
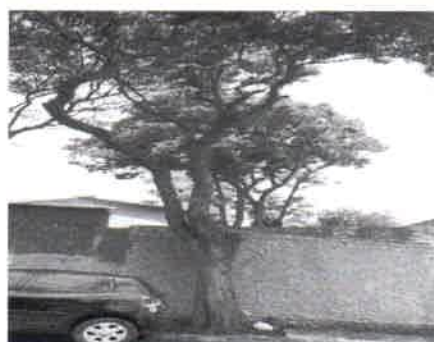
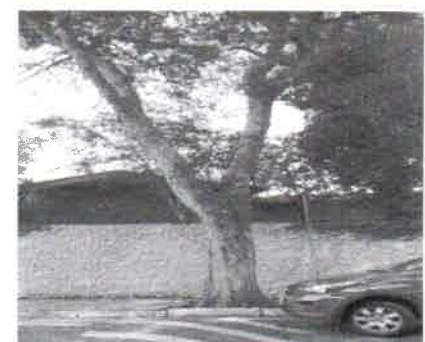
RELATÓRIO FOTOGRÁFICO

Em vistoria ao local informamos tratar-se de 04 indivíduos arbóreos família caesalpinia (**Caesalpinia pluviosa**) medindo aproximadamente 9,50 m de alt. X DAP 1,20 m, estado fitossanitário comprometido porém com lesões no caule , raízes danificando o passeio e muro da unidade escolar, interferindo na locomoção dos usuários do local, oferecendo risco de queda dos galhos que estão contaminados. Portanto somos favoráveis a remoção dos espécimes, tendo em vista que o passeio público não tem largura técnica para receber novos exemplares.

(X) Grau Grave EM (X) Risco Iminente de Queda

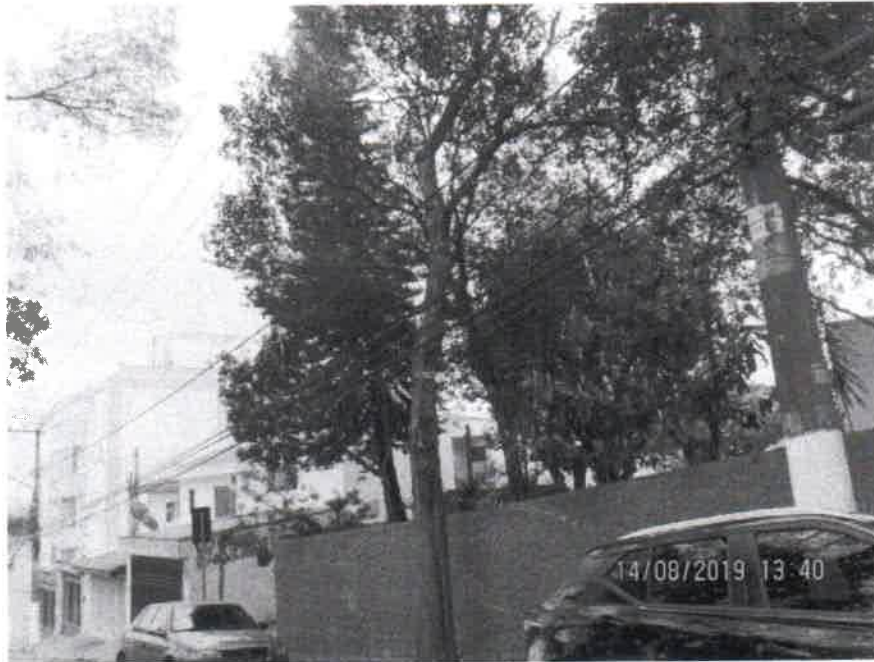
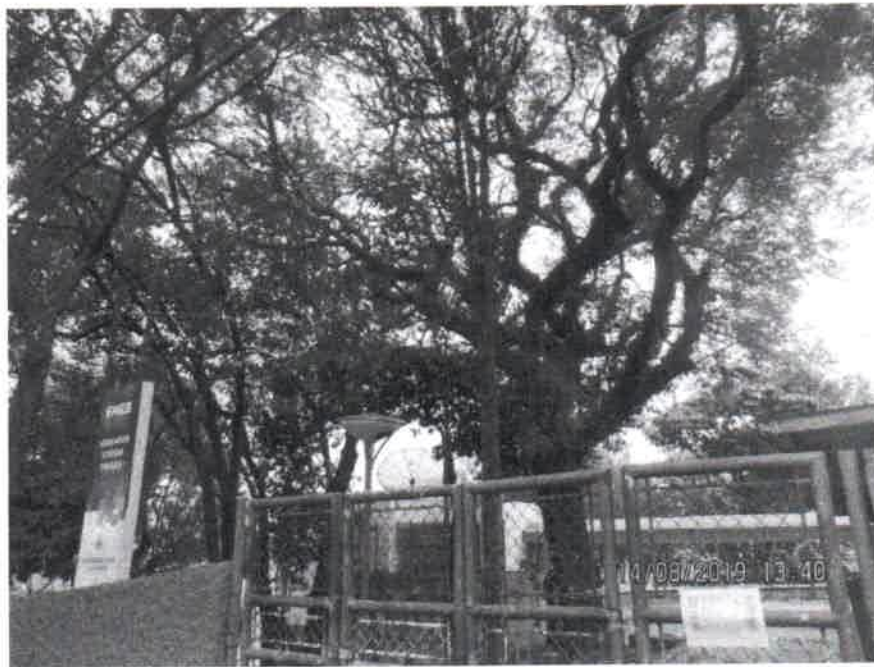
Foto – 1 a 2:- Emeb Kiyoshi Tanaka – Rua João Meneguel, 222 – Bairro Rudge Ramos – SS - 172808 - 2019

Em vistoria ao local informamos tratar-se de 02 árvores sendo (01) da espécie sibipiruna (**Caesalpinia Pluviosa**) e (01) da espécie pinnus (**Pinnus SPP**), medindo 7,50 m de alt. X DAP 0,43 m, estado fitossanitário comprometido porém com alto grau de podridão no caule e sem vida orgânica o que levou a mesma a oferecer risco de queda . Portanto somos favoráveis a remoção dos espécimes.

(02) Duas Árvores contaminadas , medindo aproximadamente 7,50 m de alt. X DAP 0,50 m. que estão com sem vida orgânica (Pinnus SPP) e (Caesalpinia Pluviosa) comprometido. Portanto somos favoráveis a remoção.

Autorizamos :- Remoção
