MUNICÍPIO DE SÃO BERNARDO DO CAMPO
SECRETARIA DE SERVIÇO URBANOS
DEPARTAMENTO DE PARQUES E JARDINS – SU.302

Vistoria em: 27/04/2023

Nº. Documento: MO.042592/2022-55

Local do evento: Rua Princesa Maria Amélia, 375 - EMEB Cândido Portinari – Bairro Nova Petropolis

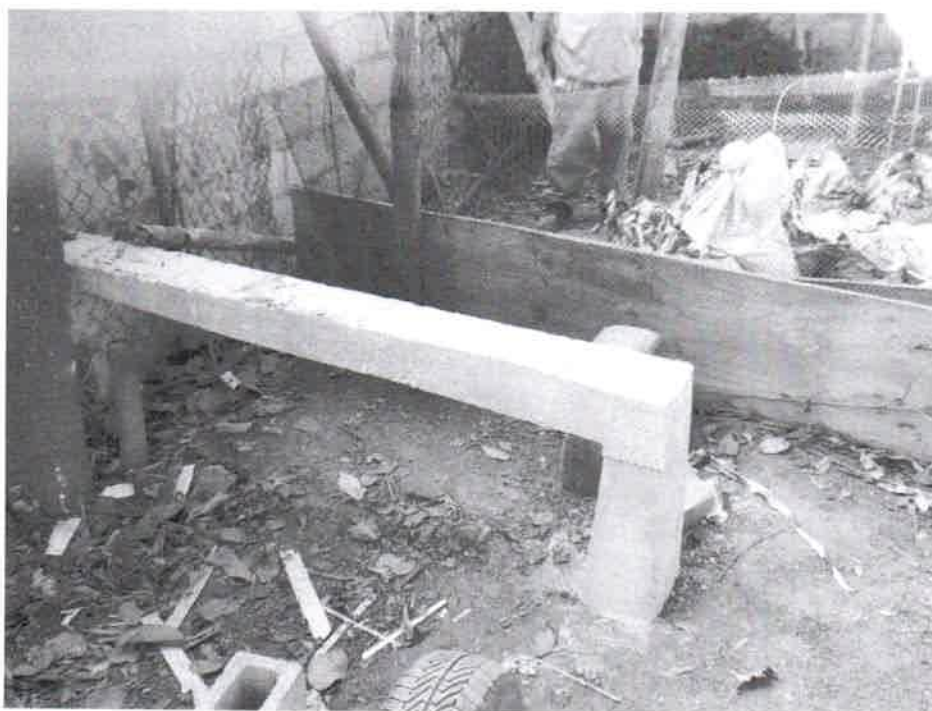
FOTOS 06,07,08 DAS MÃOS FRANCESAS REFORÇO NO MURO DE ARRIMO COM BROCAS DE 2:50 DE PROFUNDIDADE E ALANCA EM CONCRETO ARMADO COM AÇO 10,0MM

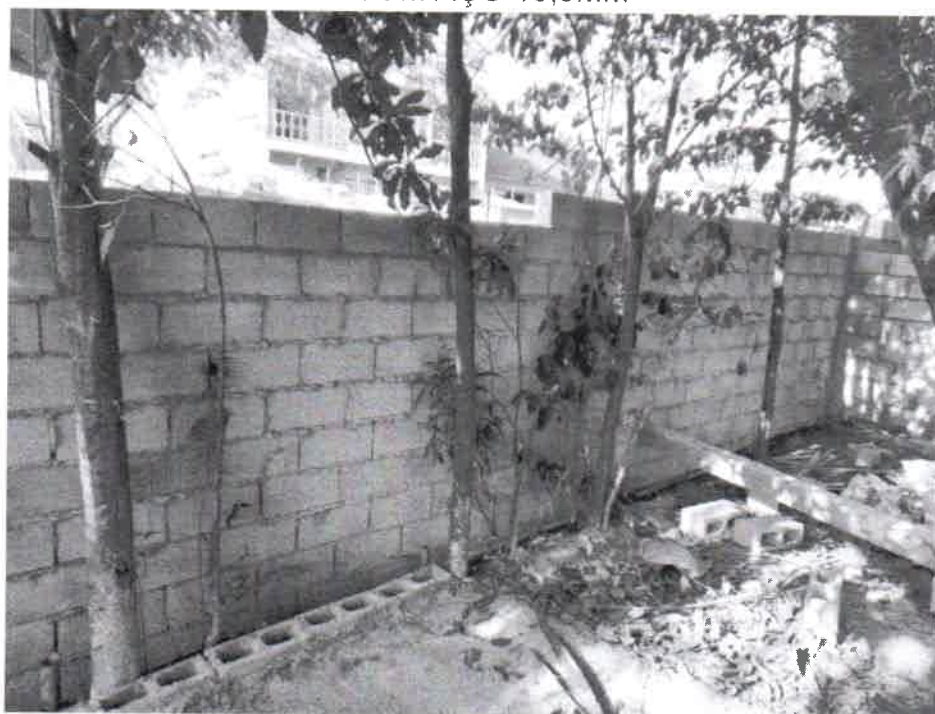
FOTO 09 DESTAQUE MÃO FRANCESAS NO MURO DE ARRIMO PARTE INTERNA PARQUE E PARTE EXTERNA ALAMEDA PRINCESA ISABEL.

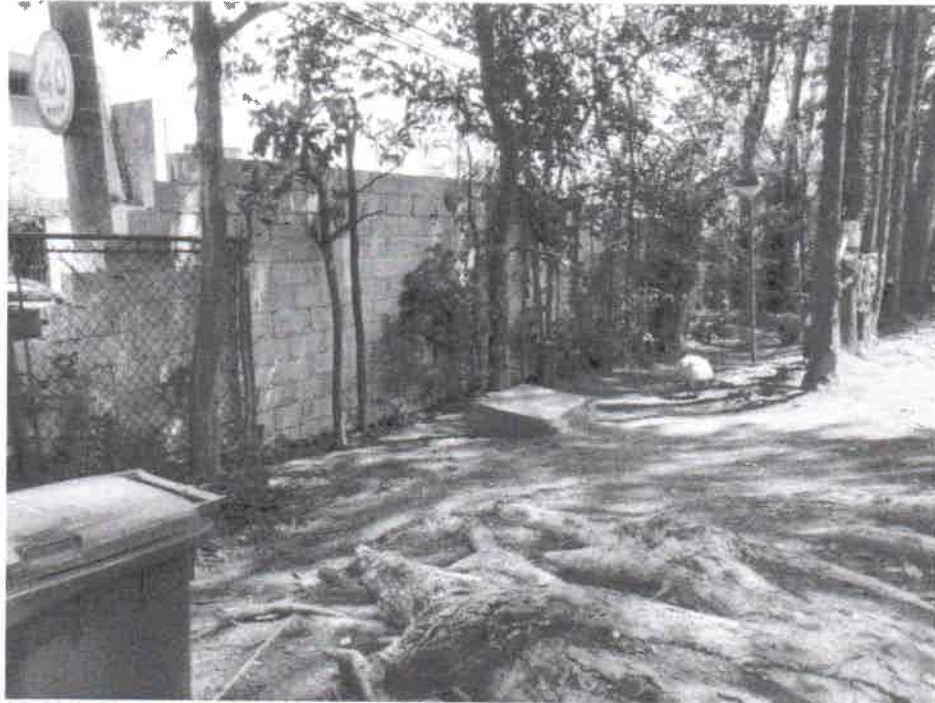
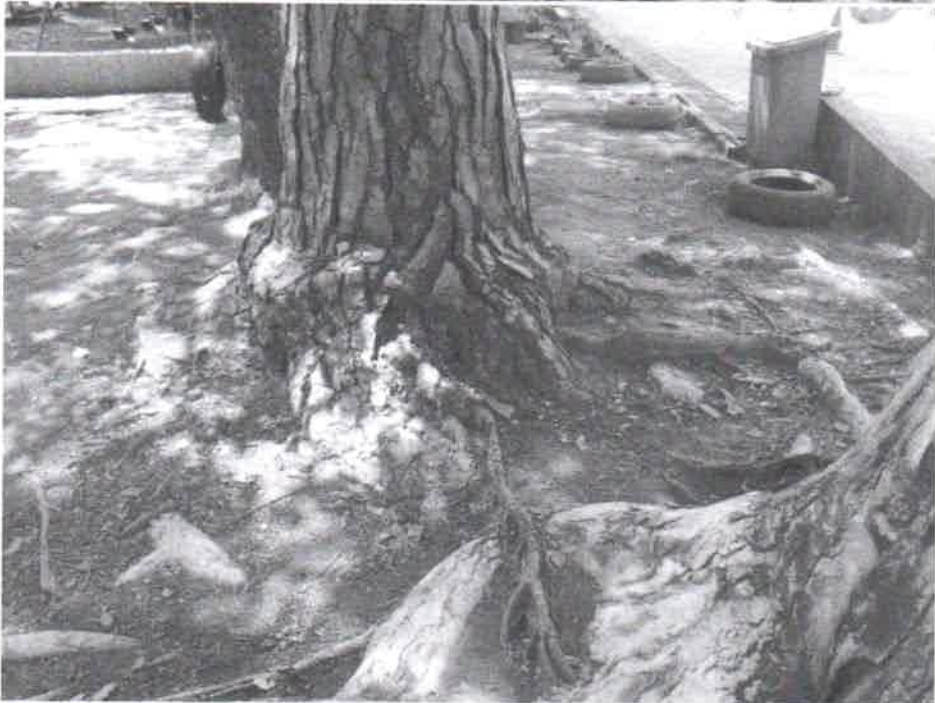
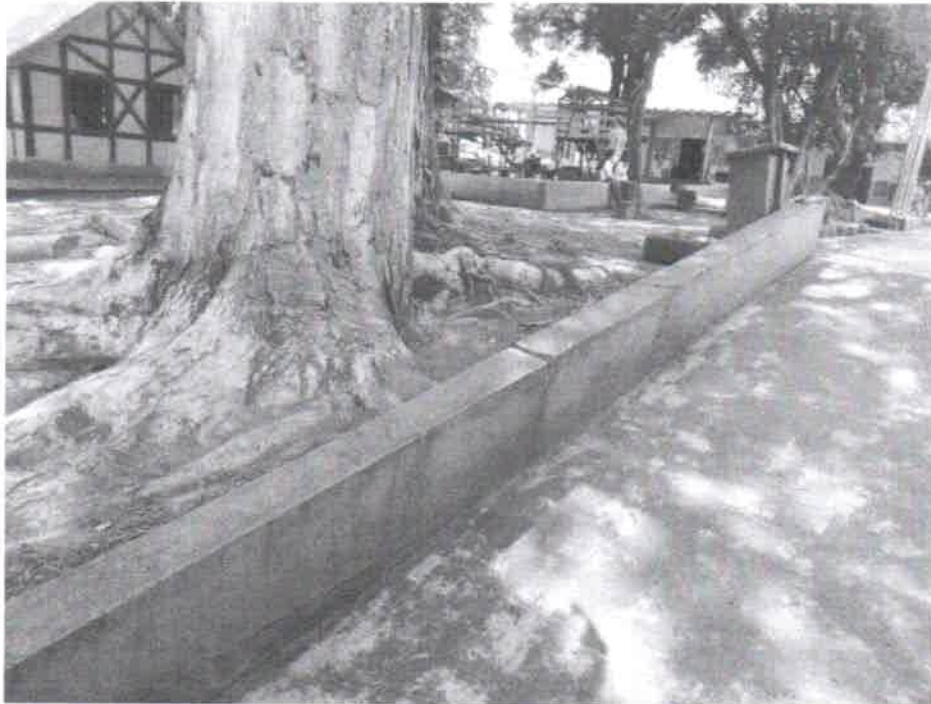
FOTOS 10,11,12 DESTAQUE DAS RAIZES DAS ARVORES DE GRANDE PORTE NO PARUQUE AFETANDO A ESTRUTURA DO MUROS.

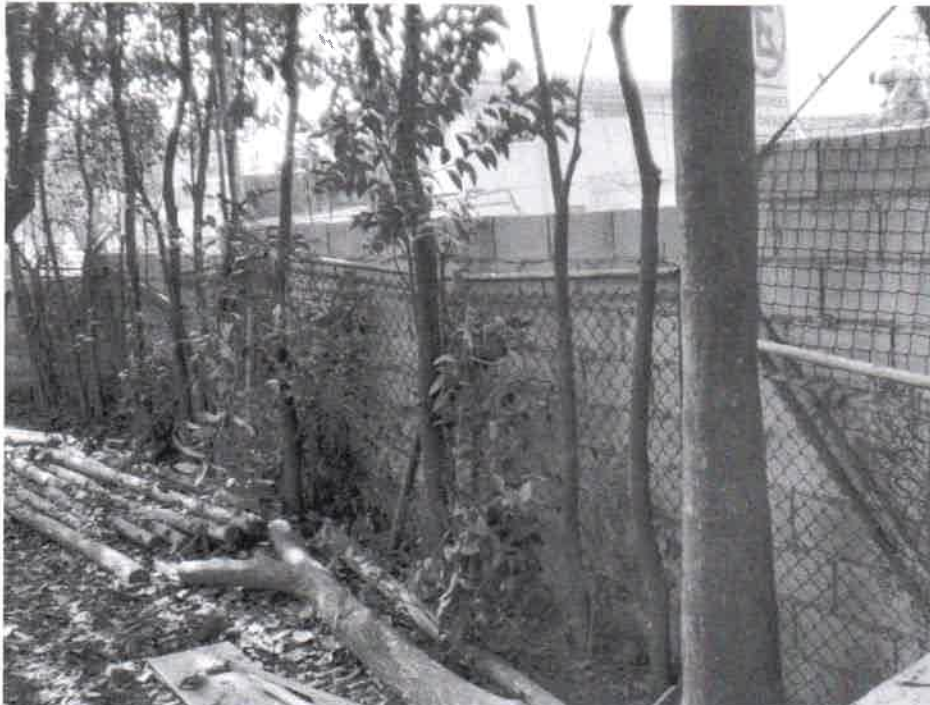
FOTO 13 ARVORES DE GRANDE PORTE COM RISCO DE TOMBAMENTO JUNTO AO MURO DA RUA PRINCESA ISABEL

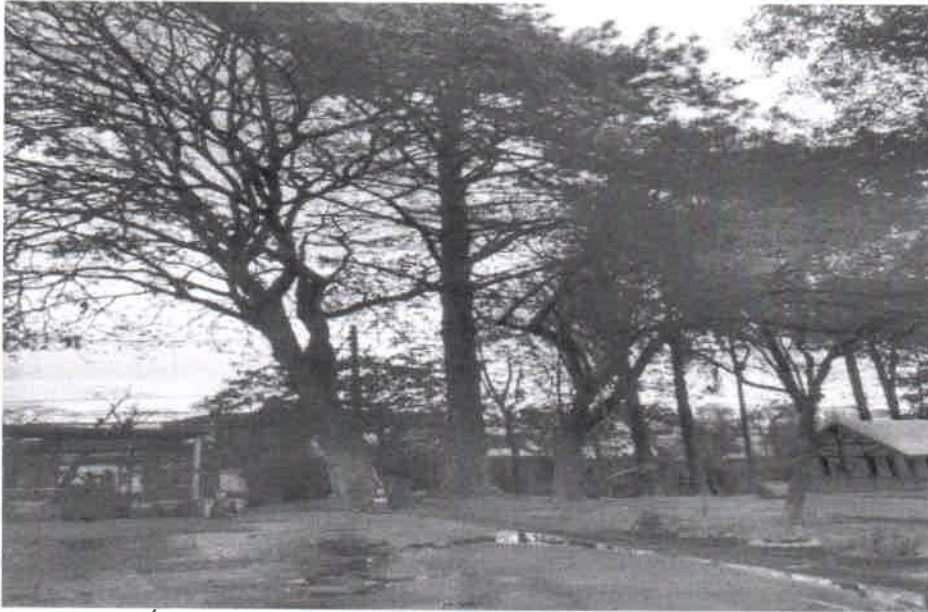
FOTO 14 ÁREA GERAL DE ARVORES DE GRANDE PORTE COM RISCO DE TOMBAMENTO SOBRE O MURO PREJUÍZO MATERIAL E HUMANO.
