Vistoria técnica: 13/09/2023

Documento: MO. 00331 / 2021 – 88-Interessado "ROBERTO GARCIA FUENTES Ver."

Local : Emeb Coelho Neto-Fundos – Rua do Grito-Jd. Santo Inácio - Bairro Independência

Laudo Técnico:

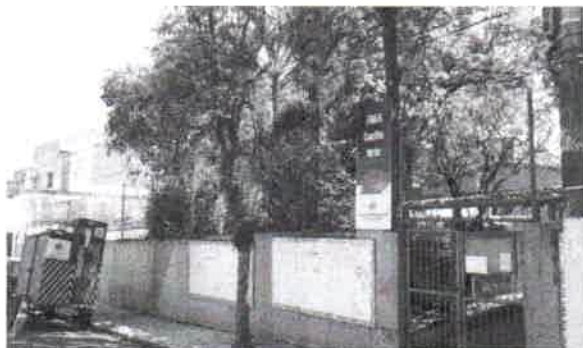
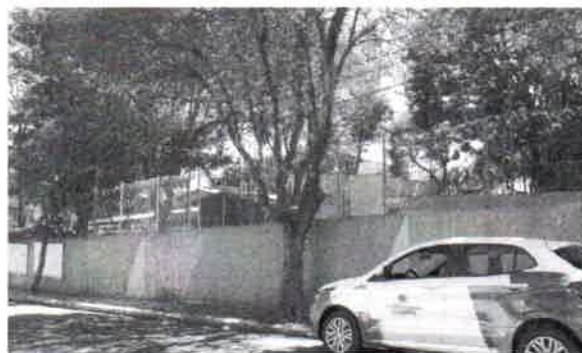
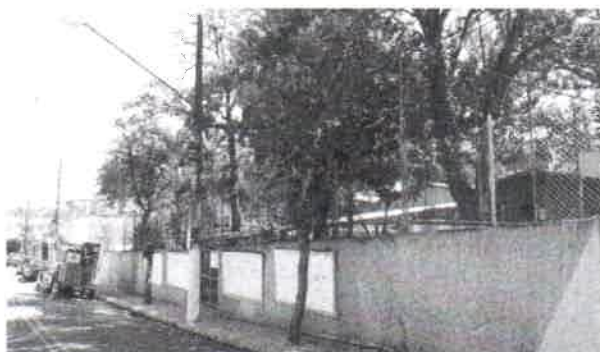
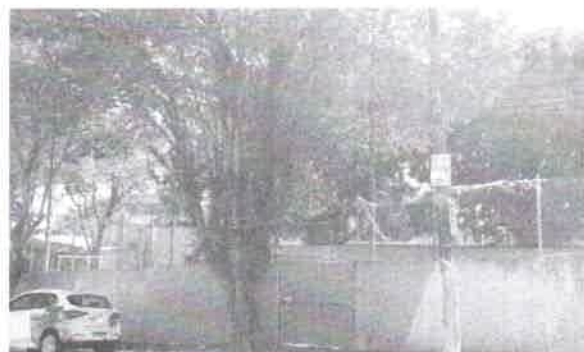
Em vistoria ao local informamos tratar-se de (04) quatro indivíduos arbóreos da família ligustrum,(*Ligustrum japonicum*) medindo aproximadamente 6,0 m de alt. X CAP 0,70 que estão no passeio público da Rua DO GRITO nos fundos da unidade escolar , próximo ao muro, com o caule apodrecido e alto grau de inclinação oferecendo risco de queda devido a acidentes naturais. Portanto somos favoráveis a **remoção dos espécimes**.

(X) Grau Grave EM (X) Risco de queda

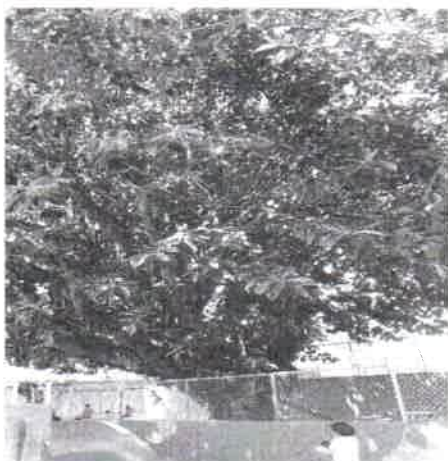
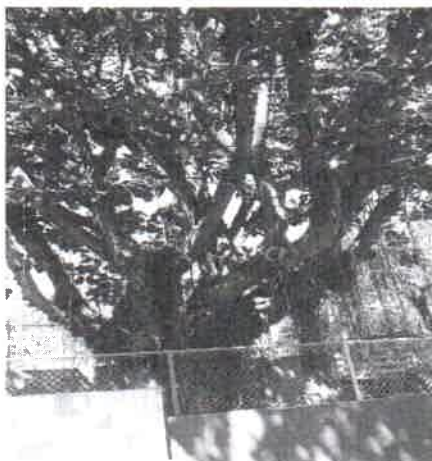
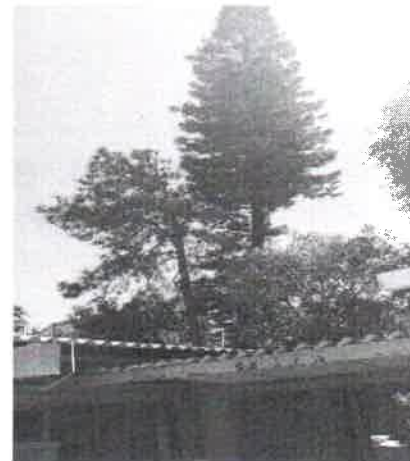
Em vistoria ao local informamos tratar-se de (03) **três** espécimes sendo (01) **um** da espécie pinheiro (**pinus spp**) medindo aproximadamente 12,00 m de alt. X CAP 0,90 m; (02) **duas** da família ficus, (**Ficus elastica**) medindo aproximadamente 10,0 m de alt. X CAP 2,40m; que estão em área escolar próximo ao muro da unidade e na área do parquinho .Esclarecemos qua os referidos espécimes encontram se com galhos apodrecidos oferecendo risco a integridade física das crianças , professores e demais funcionários do estabelecimento. Portanto somos favoráveis a **poda de rebaixamento da copa das falsas seringueiras e remoção do pinheiro.**

(X) Grau Grave EM (X) Risco de queda

Remoção deferida do pinheiro e poda de rebaixamento da copa de todos espécimes localizados na área interna da unidade escolar

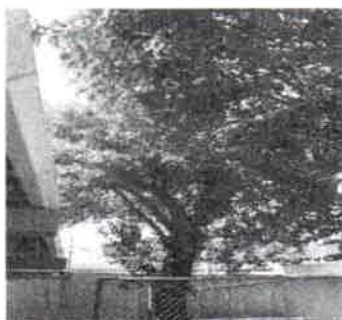
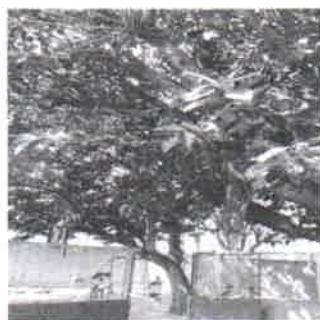
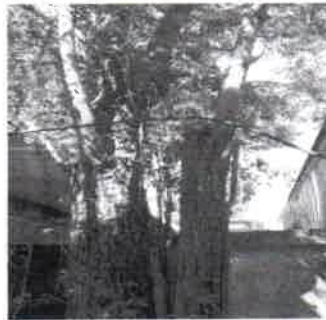
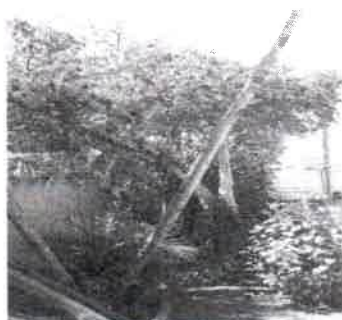
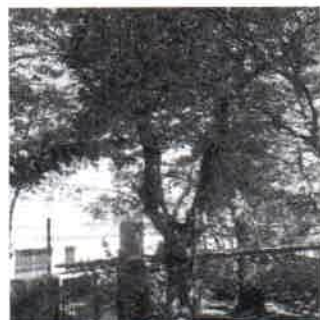
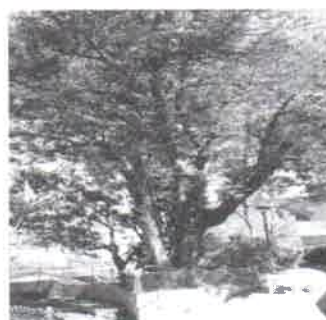
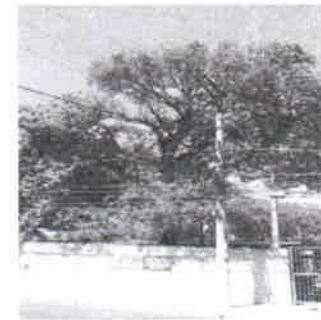
Em vistoria ao local informamos tratar-se de **(08) oito** espécimes sendo **(01) um** da espécie pinheiro (**pinus spp**) medindo aproximadamente 12,00 m de alt. X CAP 0,90 m; **(01) uma** da família nespeira do japão, (**Eriobotrya japonica**) medindo aproximadamente 6,0 m de alt. X CAP 0,40m; **(01) uma** da família aroeira (**Schinus terebinthifolia**) medindo aproximadamente 7,0 m de altura X CAP 0,70 m; **(05) cinco** espécimes da família ligustrum (**Ligustrum japonicum**) que estão estão em área escolar próximo ao muro da unidade, com o caule apodrecido e alto grau de inclinação oferecendo risco de queda devido a acidentes naturais. Portanto somos favoráveis a **remoção dos espécimes**.

Grau Grave EM (X) Risco de queda

Remoção deferida de oito espécimes em área interna da unidade escolar
