PREFEITURA DO MUNICÍPIO DE SÃO BERNARDO DO CAMPO
SECRETARIA DE SERVIÇO URBANOS
DEPARTAMENTO DE PARQUES E JARDINS – SU.302

Nº. Documento: MO.044014/2023-00 - DEFESA CIVIL

Local do evento: EMEB José Abiapino Franklyn - Rua Edmundo dos Santos - Nucleo Santa Cruz -
Bairro Rio Grande

Laudo Técnico:

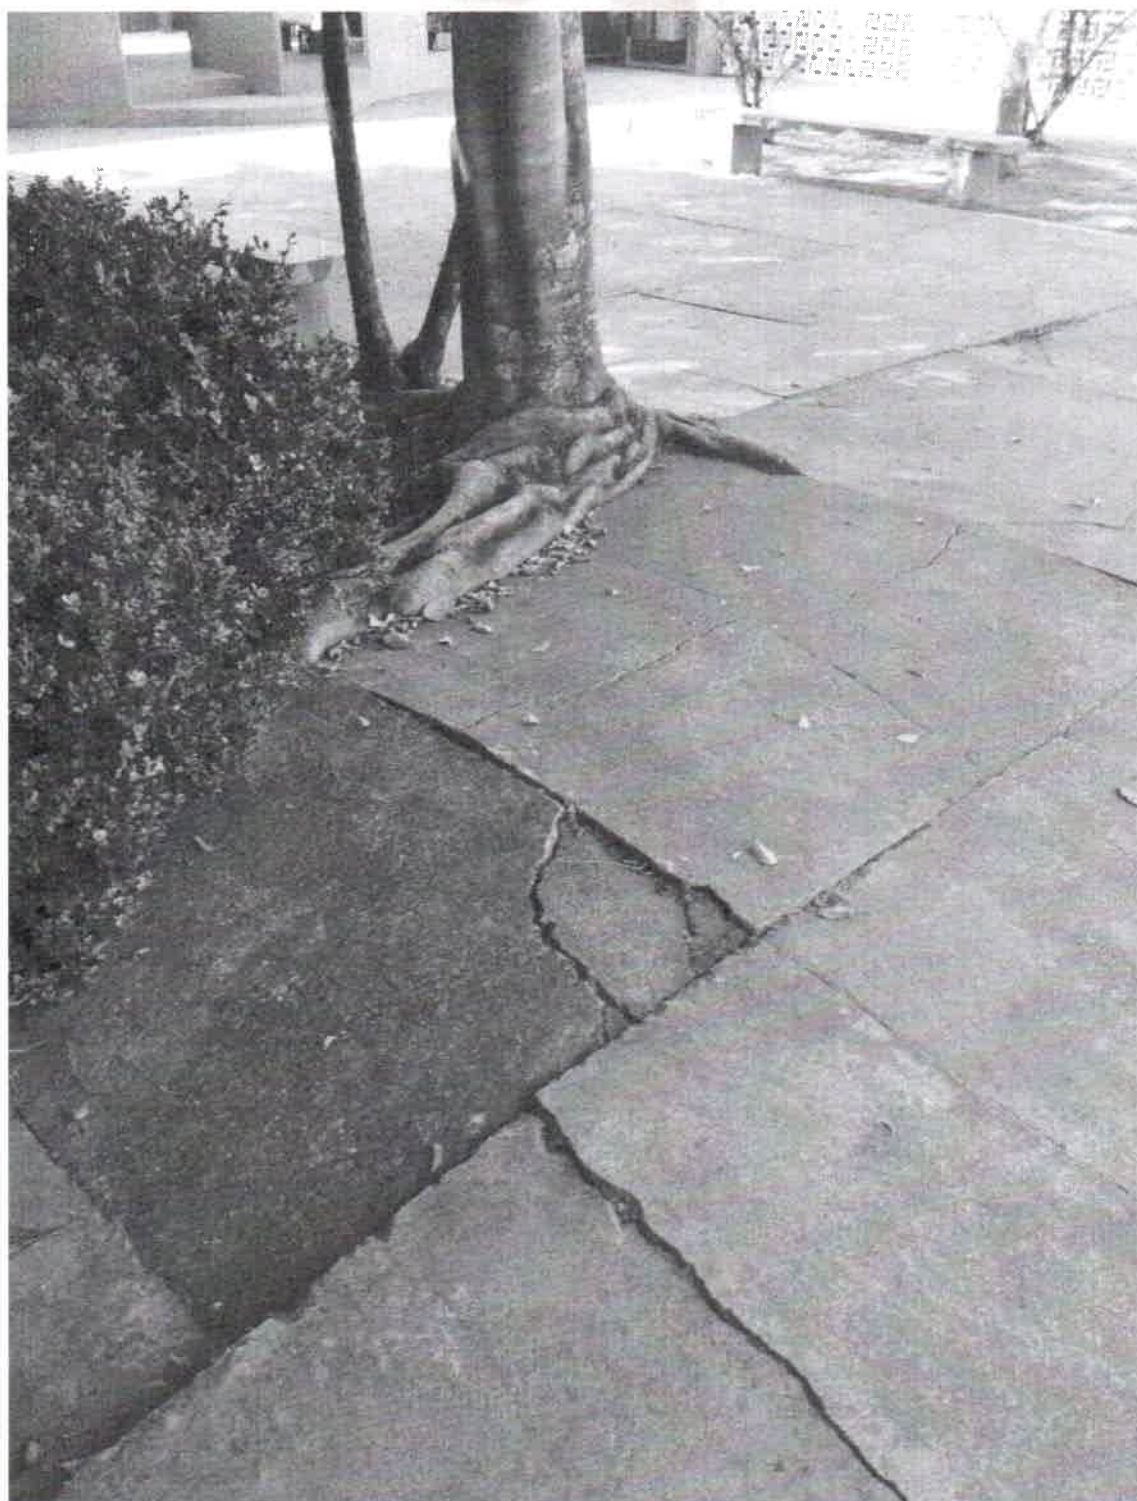
(ficus) Renovação

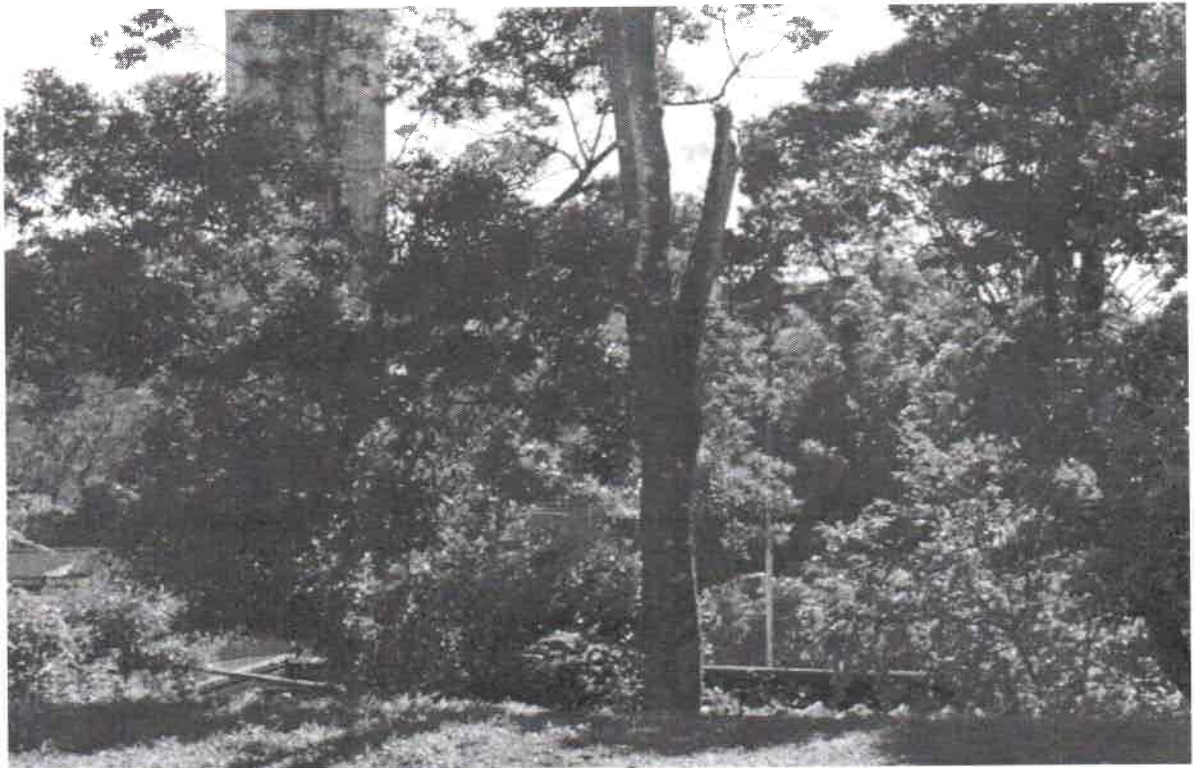
EMEB José Abiapino Franklyn - Manacá sem vida (talude) - remoção

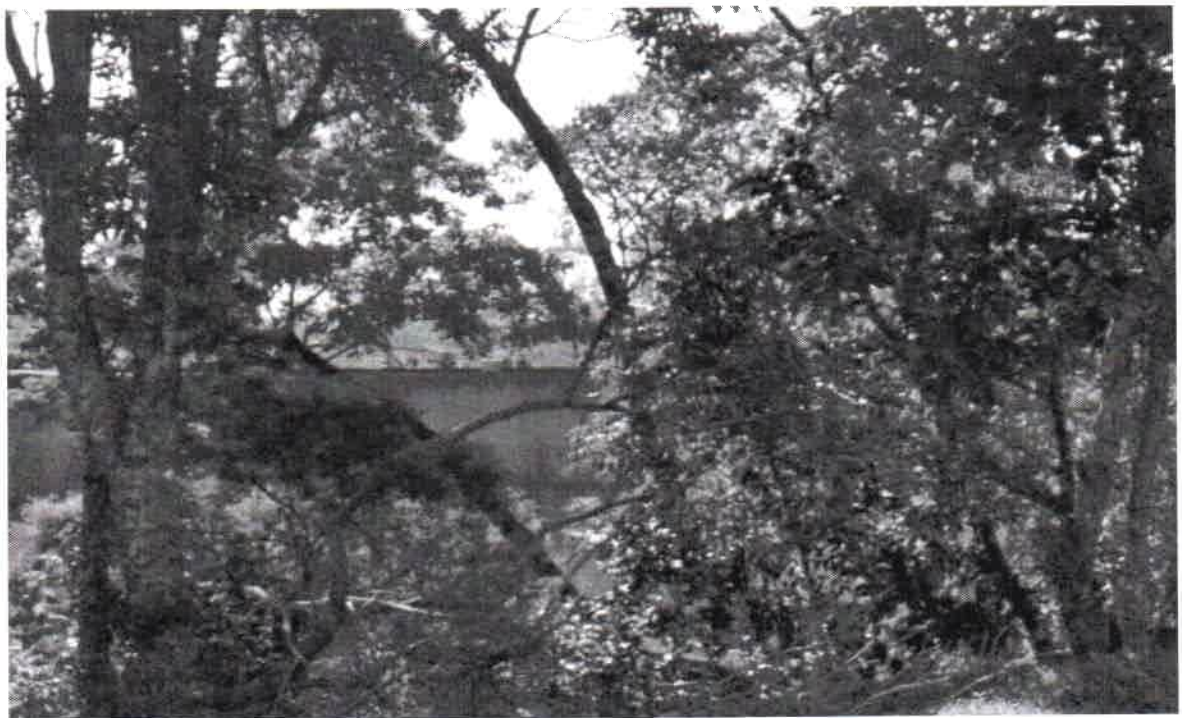
EMEB José Abiapino Franklyn - Manacá da serra sem vida - remoção

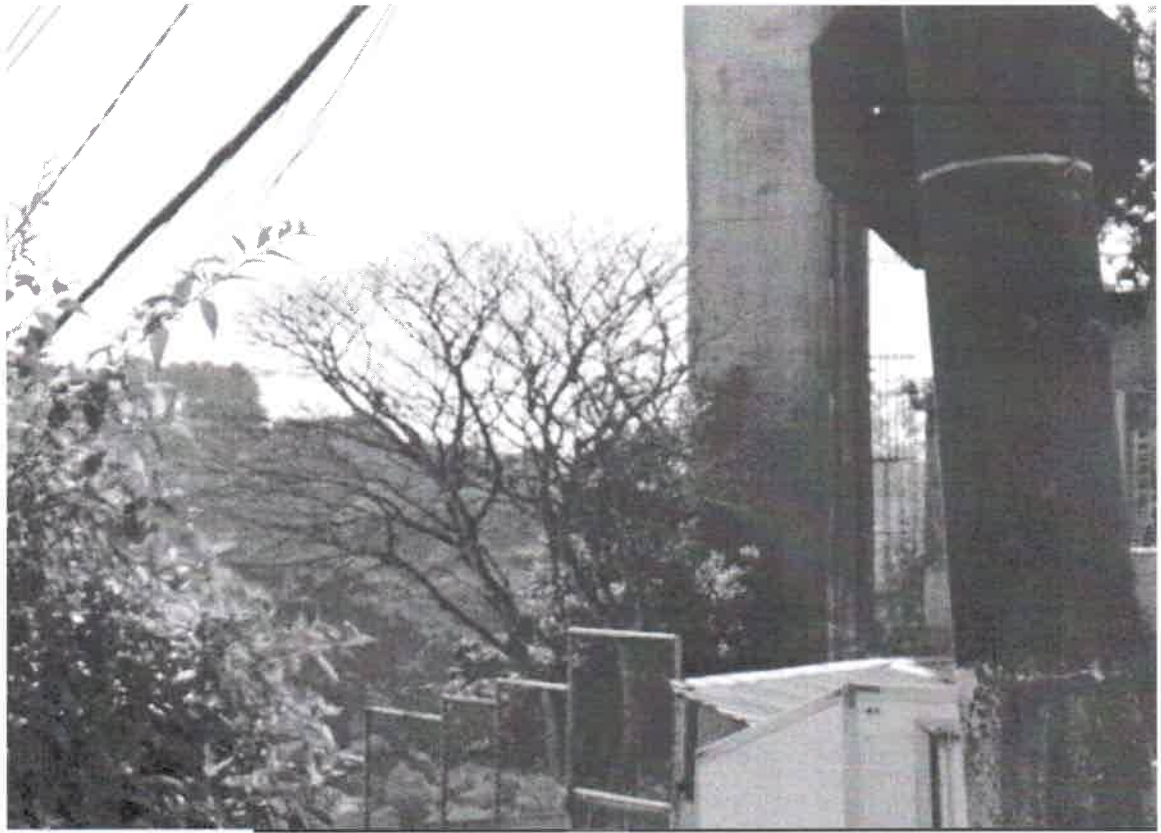
Mangueira sem vida orgânica - Remoção
