Vistoria técnica: 19/02/2024

**Laudo Técnico:**

**Documento:-** MO.053058/2023-11 – **Interessado:** “SE-23 – Divisão de Manutenção Escolar”

**Local do evento:** - Rua Eng. Isac Garcez, 90 – **EMEB Neusa Basseto – Vila Caminho do Mar**

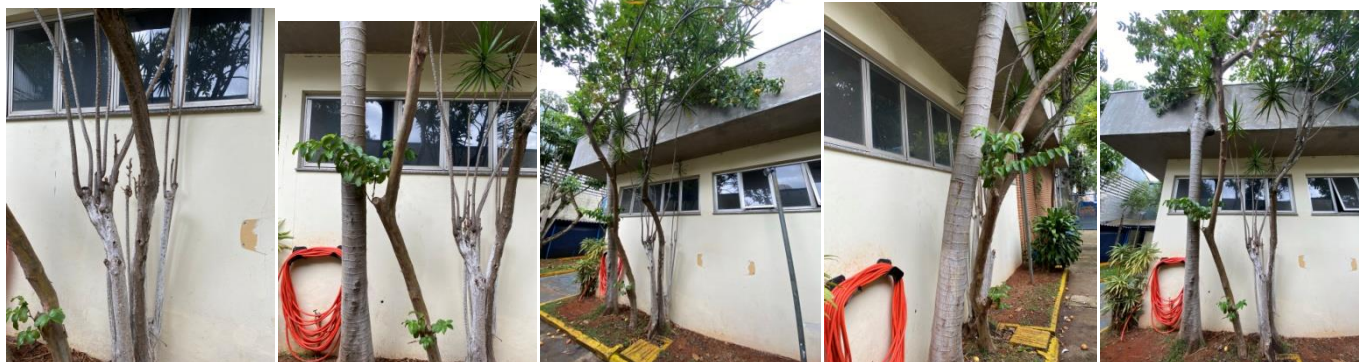
**Relatório Fotográfico**

Em vistoria realizada no local, informamos tratar-se de três ( 03) indivíduos arbóreos sendo um (01) da família *Dracena* (*Dracena fragrans*) medindo aproximadamente 4,0 m de alt. X CAP 0,15 m, um (01) da família *Goiabeira* (*Psidium guajava*) medindo aproximadamente 4,0 m de alt. X CAP 0,15 m, uma (01) da família *Embaúba* (*Cecropia pachystachya*) 9,0 m de alt. X CAP 0,20 m, as raízes das espécimes em questão, estão interferindo no encanamento do banheiro da escola, ocasionando danos em seu funcionamento. Portanto somos favoráveis a remoção dos espécimes tendo em vista que o local não tem espaço técnico para replantio.
