Vistoria técnica:- 25/04/2023

Documento: MO.012821/2023- 22 - **Solicitante**- “GSE- SECRETARIA DE EDUCAÇÃO”

Local do evento: EMEB Vital Brasil –Vila Afonsina -Rua Brasil,748 - Bairro Rudge Ramos

Laudo Técnico:

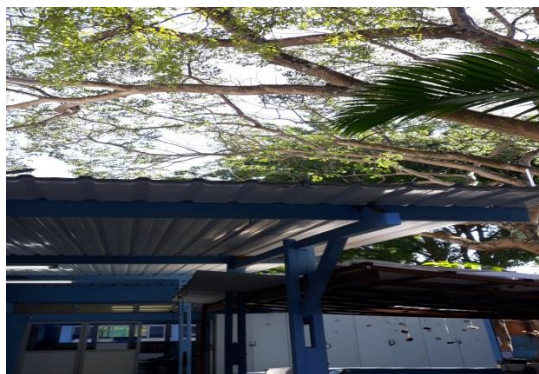
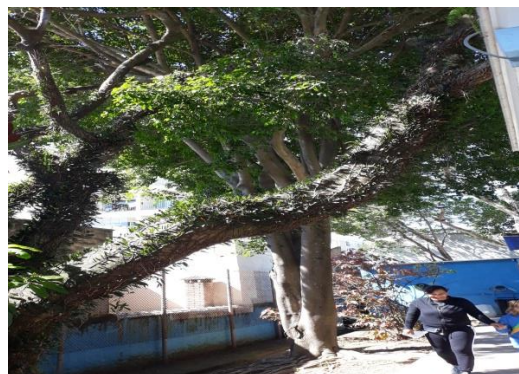
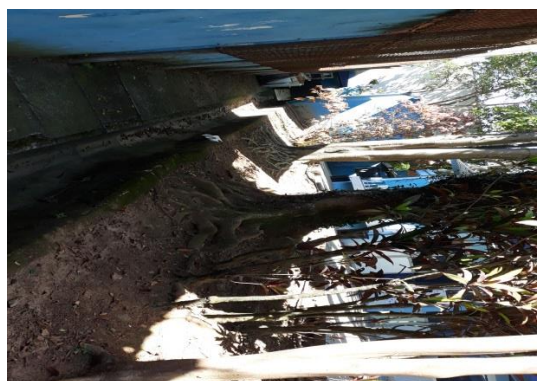
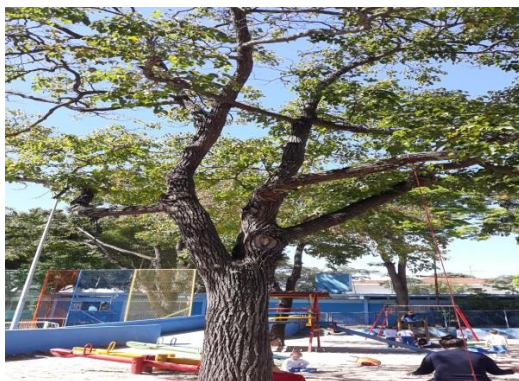
Em vistoria ao local informamos tratar-se de 04 (quatro) árvores sendo duas (02 da espécie (**Ficus benjamina exótica**) medindo aproximadamente 7,00m de altura X CAP 0,90; 01 (uma) da espécie uva japonesa (**Hausena dulcis**) medindo aproximadamente 6,00 m de altura X CAP 0,70 m de alt. com estado fitossanitário aparentemente comprometido, porém as mesmas estão com raízes danificando canaletas de águas pluviais, galhos sobre o telhado e parquinho da unidade escolar, o que oferece risco a integridade física para as crianças e funcionários do local. Portanto somos favoráveis a remoção dos indivíduos . Quanto um jatobazeiro (**Hymenaea sp.**) existente no mesmo local deferimos a poda dos galhos que estão sobre o telhado, desta forma estamos preservando **os espécimes**, conforme lei Nº 4661/1998 – artº 60 .

Autorizo : “Remoção e poda”

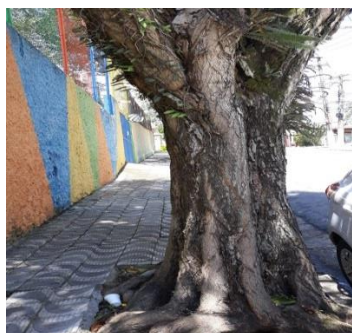
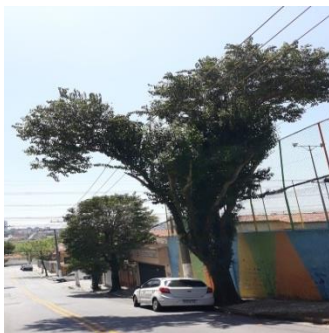
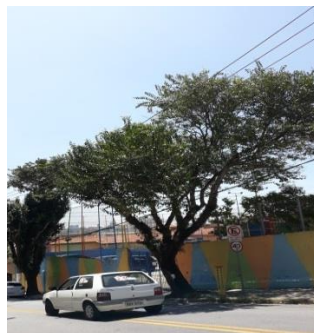
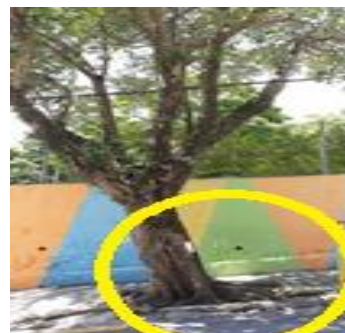
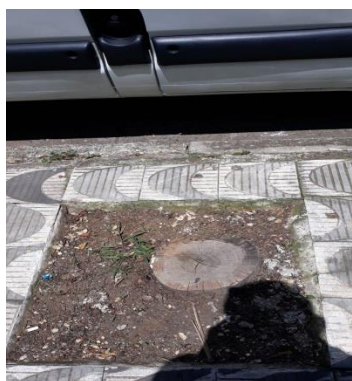
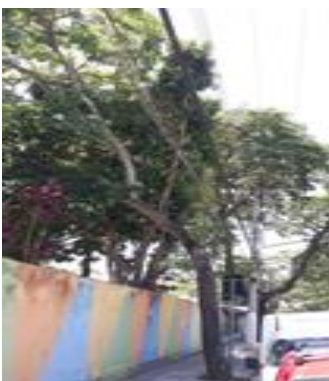
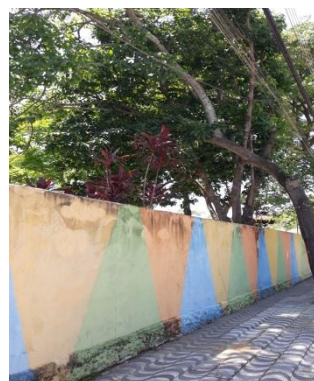
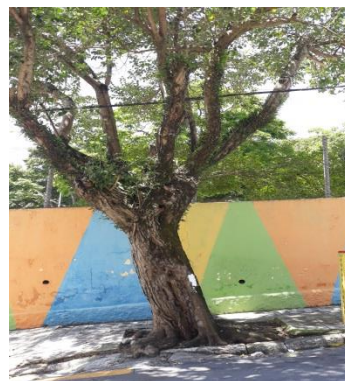
Em vistoria ao local informamos tratar-se de 03 (três) árvores sendo duas (02) da família ligustrum (*Ligustrum japonicum*) medindo aproximadamente 7,00m de altura X CAP 0,90; (01) uma da ipê (*Handroanthus heptaphyllus*) medindo aproximadamente 8,00 m de altura X CAP 0,70 m com estado fitossanitário aparentemente comprometido, porém as mesmas estão com raízes danificando guias; sarjetas obstruindo o escoamento de águas pluviais, galhos sobre o parquinho da unidade escolar, o que oferece risco a integridade física para as crianças e funcionários do local. Portanto somos favoráveis a **remoção dos indivíduos**. Esclarecemos que os referidos espécimes estão localizados no passeio público da **Rua Juquiá e no passeio público da Rua Brasil**. Salientamos que estes exemplares arbóreos oferecem risco a integridade física **de alunos, educadores até mesmo a municipalidade**. Portanto somos favoráveis a substituição dos mesmos conforme lei Nº 4661/1998 – artº 60 . Vistoria realizada com acompanhamento de um funcionário da unidade escolar “SR. Ari”

****Oficiar a Enel.
