Nº. Documento: VCSBC 19529.

Local do evento: Rua Antonio Roco, 20 – Ref. Rua do Colégio Kennedy – Bairro -Assunção.

Laudo Técnico:

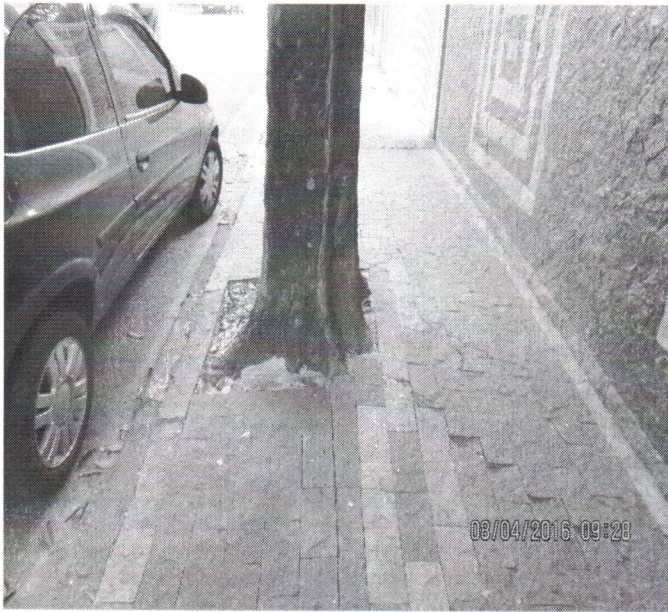
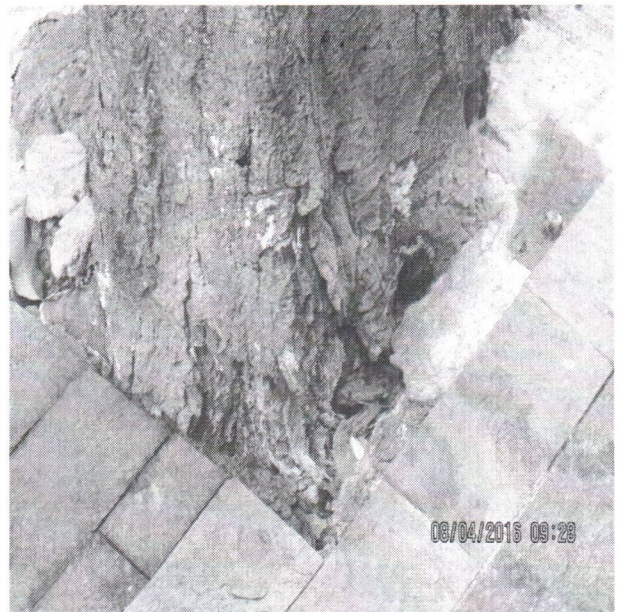
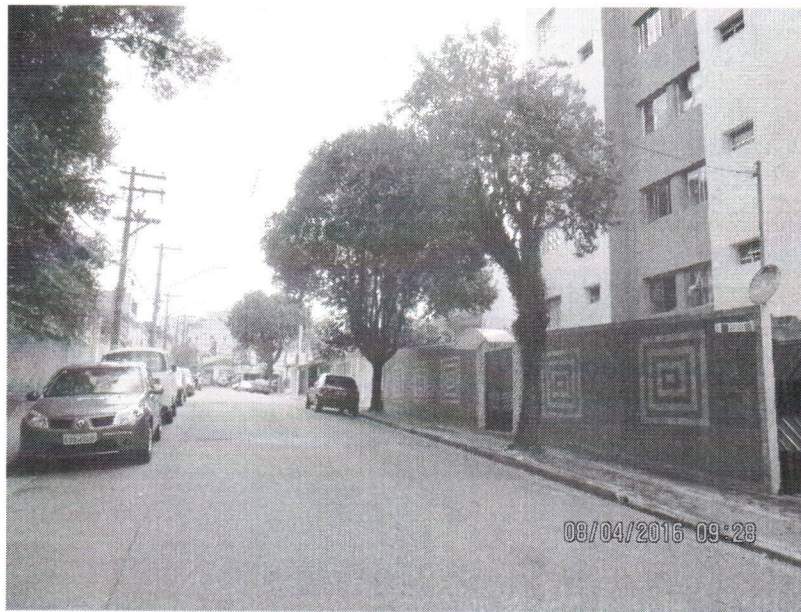
Foto 1 a 3 - Rua Antônio Roco, 20 – Assunção – Subst. VCSBC 19529

Em vistoria ao local informamos tratar-se de 02 árvores da espécie: 01 Alfeneiro do japão (**Ligustrum lucidum**), medindo 7,00m, X DAP 0,35m, estado fitossanitário regular, raízes danificando passeio público e galhos adentrando imóvel – Substituição Grau Médio.

01 Alfeneiro do japão (**Ligustrum lucidum**), medindo 7,00m, X DAP 0,35m, estado fitossanitário comprometido, por ação de agentes entomológicos. (Risco de queda).

Autorizamos a substituição de 02 Alfeneiros.
