Vistoria técnica:- 25/09/2023

Laudo Técnico:

Documento: MO. 013274/2024-77 – **Interessado:** “ ARY JOSÉ DE OLIVEIRA Ver.”

Local do evento: Rua Vicente de Carvalho, 646 – Parque São Diogo - Bairro Anchieta

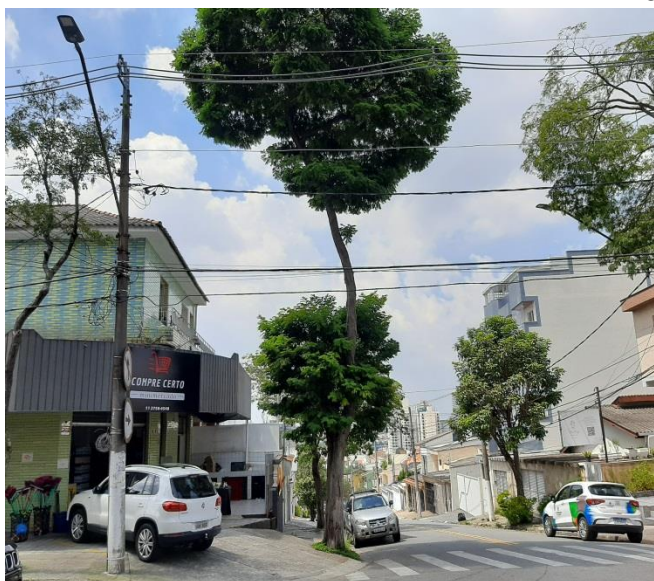
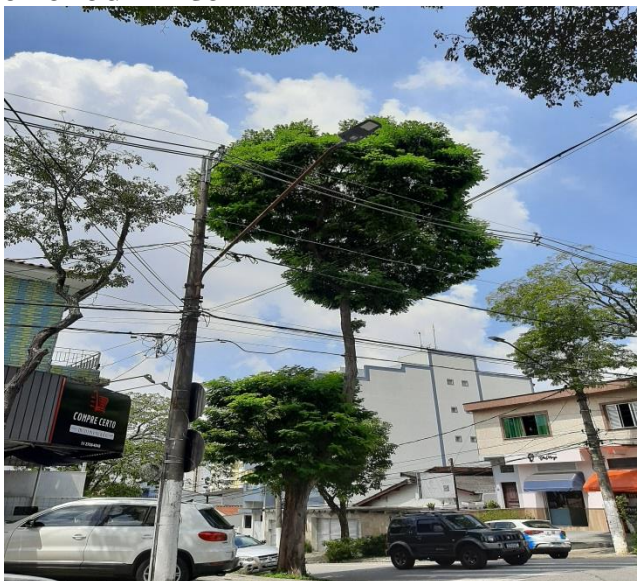
RELATÓRIO FOTOGRÁFICO

Em vistoria ao local informamos tratar-se de uma árvore da família caesalpinia (**Caesalpinia pluviosa**), medindo 10,50 m, X CAP 0,90m, estado fitossanitário comprometido, porém a mesma está com a base do tronco contaminado pela ação de agentes entomológicos , galhos sobre o imóvel oferecendo risco **iminente de queda**. Portanto somos favoráveis a substituição do espécime, tendo em vista que o mesmo oferece risco a integridade física dos moradores do bairro.

(x) Grau Grave EM ▶ (X) Risco de queda

Rede elétrica:- (x) Sim () Não < > Passeio ▶ () < 1,60 m. (X) > 1,60 m.

Substituição deferida -Lei Nº 4661/1998 – artº 60 .
