Vistoria técnica:22/01/2024

Documento: MO.001987/2024-00 -**Interessado:** “MAURICIO CARDOZO -Ver.”

Local:Rua Francisca Pedroso de Toledo, 151–Vila Mariza-Bairro Rudge Ramos

Laudo Técnico:

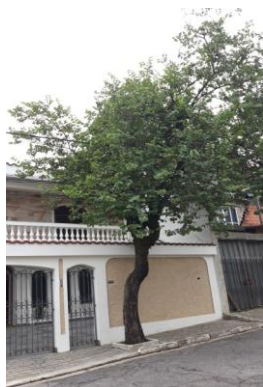
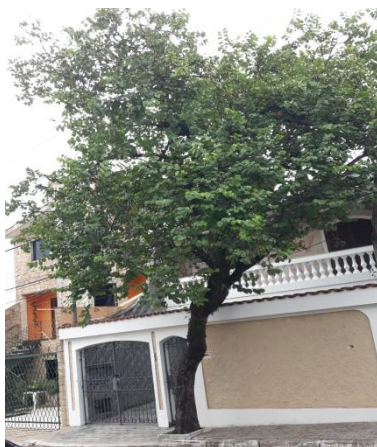
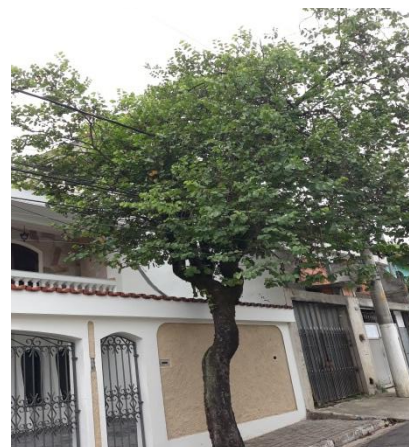
Em vistoria ao local informamos tratar-se de 01(uma)árvores família pata de vaca(**Bauhinia varegata**) ,medindo aproximadamente 7,50 m de alt. X CAP 0,70m localizado no passeio público municipal, comestado fitossanitário comprometido, raízes danificando o passeio em grande proporção, alto grau de inclinação para cima do imóvel e impedindo a passagem dos pedestres, tendo os mesmos que transitar pelo leito carroçável , pondo em risco a integridade físicos usuários. Portanto somos favoráveis a remoção do espécime tendo em vista que o passeio público não tem largura técnica para replantio.

(X) Grau Grave EM<>(X) Risco de queda

Rede elétrica: -(X) Sim () Não<>Passeio ► (X) < 1,60m. () > 1,60m.

*****Oficiar a Enel

Remoção :/...../.....
