Vistoria técnica 04/09/2024

Documento: SB.078831/2024-80

Local do evento: Rua Antônio de Melo Antunes, 119 - **Bairro Cooperativa**

Laudo Técnico:

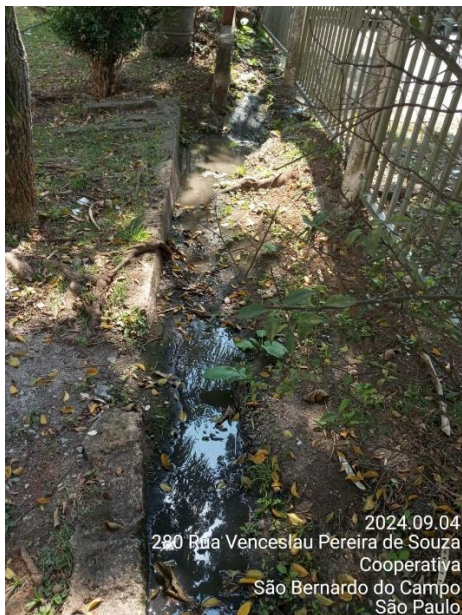
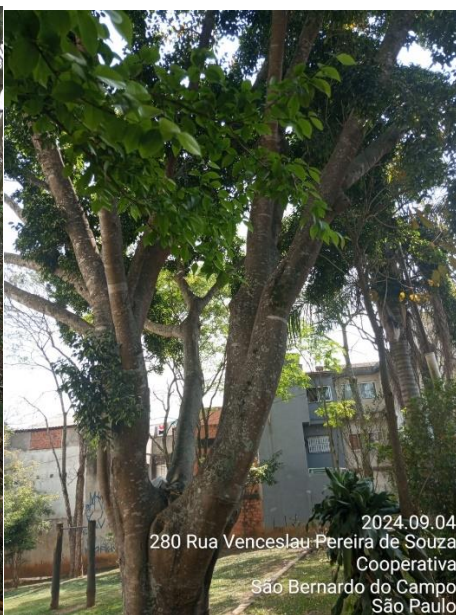
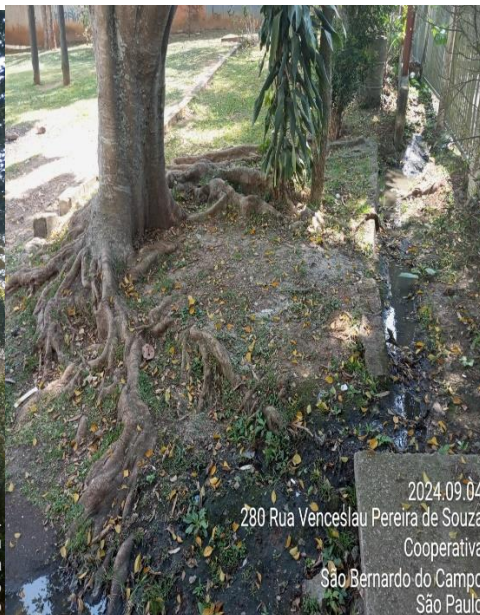
Em vistoria ao local informamos tratar-se de 01 árvore da espécie figueira (Ficus Benjamina), medindo 10,0m X DAP 0,80m, estado fitossanitário regular, porém encontra-se com as raízes danificando passeio público em grandes proporções e afetando a tubulação de esgoto. Portanto somos favoráveis á substituição dos espécimes.

(X) Grau Grave EM (X) Danificando passeio

Autorizado: Substituição
