Nº. Documento: SBCLimpeza 79407295/2016 ZUP 28748

Local do evento: Rua Padre José Leite Penteadó, 200 Bairro Assunção.

Laudo Técnico:

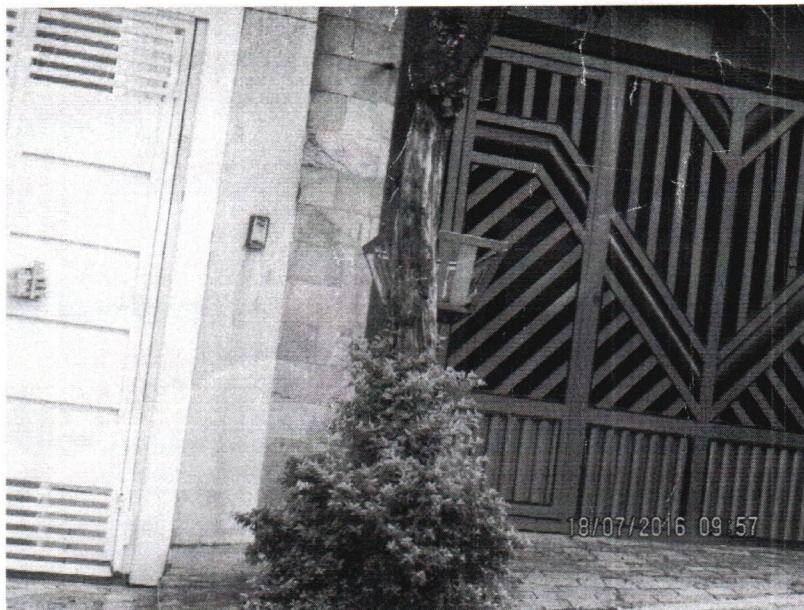
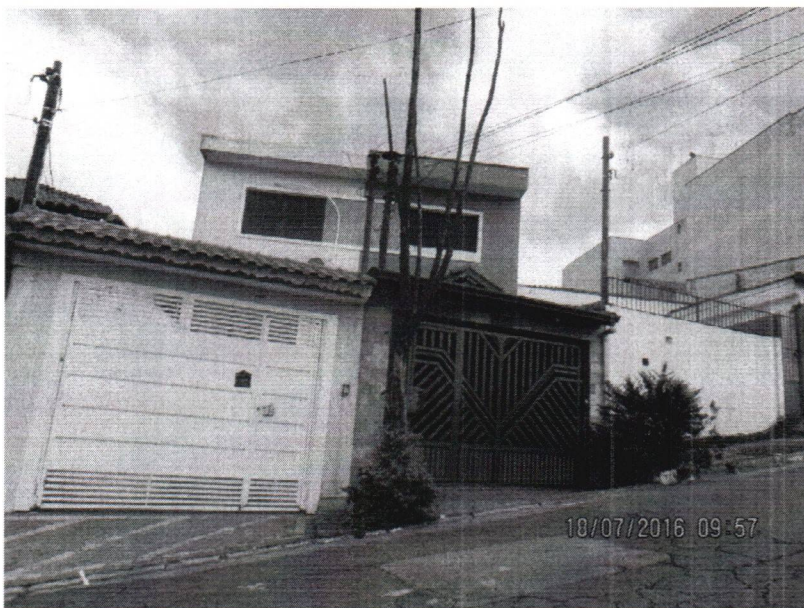
Fotos 1 a 2 – Rua Padre José Leite Penteado, 200 – Assunção – SBC 79407295

Em vistoria ao local informamos tratar-se de 01 árvore da espécie, Alfeneiro do japão (Ligustrum lucidum), medindo 6,00m X DAP 0,25m. estado fitossanitário comprometido, sem vida orgânica.

Estado Fitossanitário:- (regular)

Grau Grave EM Percidas Risco de queda Entrada de garagem

Autorizamos a substituição.
