PREFEITURA DO MUNICÍPIO DE SÃO BERNARDO DO CAMPO  
SECRETARIA DE SERVIÇO URBANOS  
DEPARTAMENTO DE PARQUES E JARDINS – SU.302

Vistoria em: 06/02/2017

Nº. Documento: VCSBC - 38626

Local do evento: Rua Mario Rocco, 30 – Assunção.

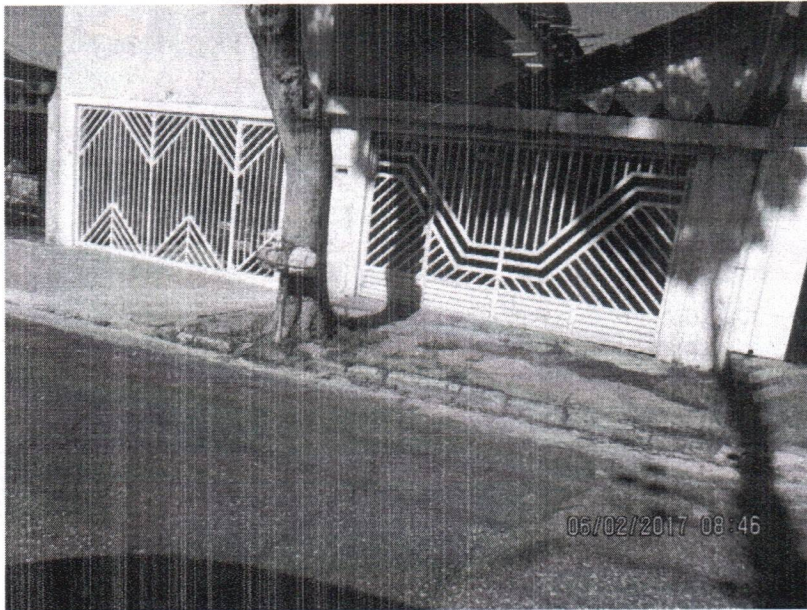
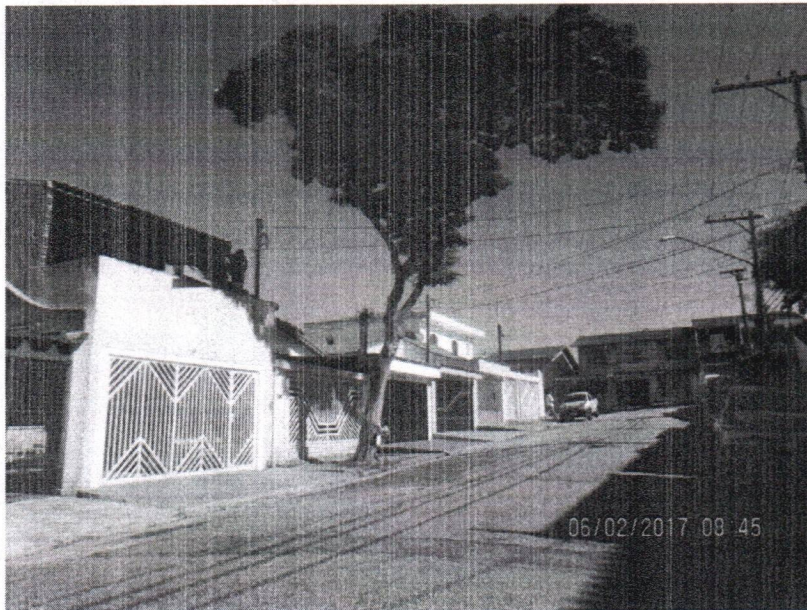
Fotos 1 a 2 – Rua Mario Rocco, 30 – Assunção – Subst. – VCSBC 38626

Em vistoria ao local informamos tratar-se de 01 árvore, da espécie **Sibipiruna (caesalpinia peltophoroides)**, medindo 8,00m, X DAP 0,45m, estado fitossanitário comprometido. Devido a ação de agentes entomológicos lesão no tronco.

**Estado Fitossanitário:- (comprometido)**

“Autorizamos a substituição”
