PREFEITURA DO MUNICÍPIO DE SÃO BERNARDO DO CAMPO
SECRETARIA DE SERVIÇO URBANOS
DEPARTAMENTO DE PARQUES E JARDINS – SU.302

Vistoria em: 03/04/2017

Nº. Documento: VCSBC 41928

Local do evento: Rua Amparo, 29 Baeta Neves

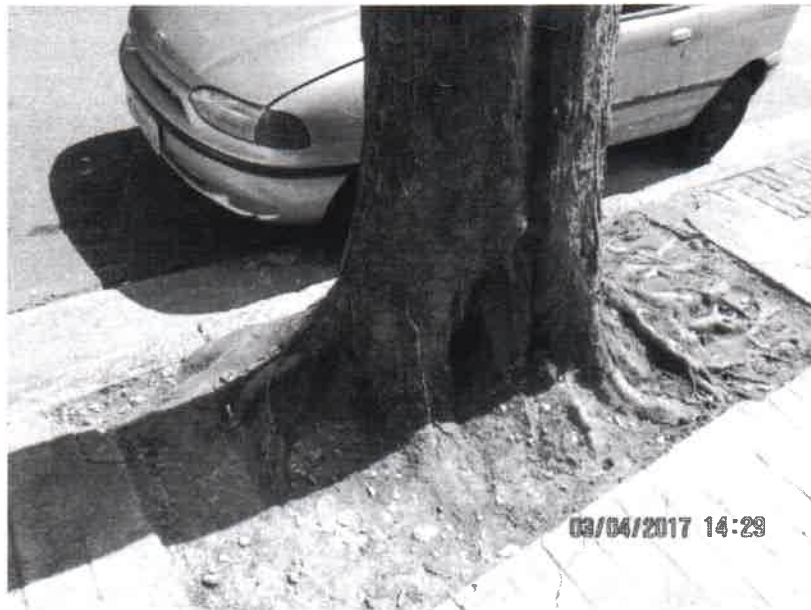
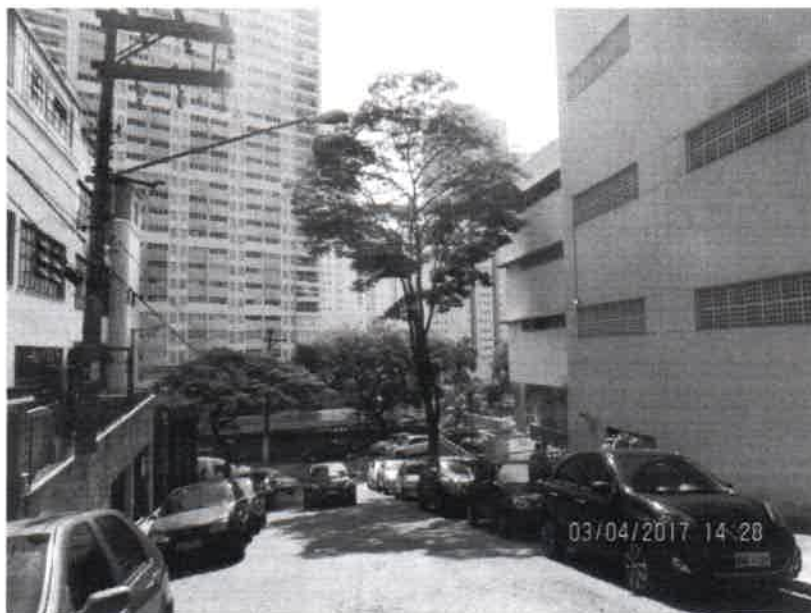
Fotos 1 a 2 – Rua Amparo, 29 – Baeta Neves – Subst. – VCSBC 41928

Em vistoria ao local informamos tratar-se de 01 árvore da espécie Sibipiruna (Caesalpinia peltophoroides), medindo 12,00m, X DAP 0,50, estado fitossanitário comprometido, tronco oco, próximo a base, devido a ação de agentes entomológicos.

Estado Fitossanitário:- (comprometido)

(x) Grau Grave: (x) Com grandes lesões () Raízes danificando passeio em G.P.

Autorizamos a substituição
