PREFEITURA DO MUNICÍPIO DE SÃO BERNARDO DO CAMPO
SECRETARIA DE SERVIÇO URBANOS
DEPARTAMENTO DE PARQUES E JARDINS – SU.302

Nº. Documento: VCSBC 49348

Local do evento: Rua Leila Gonçalves, 25 - Centro.

Lauda Técnico:

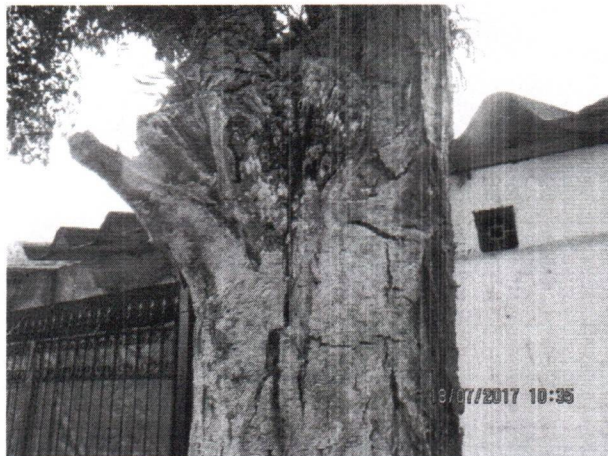
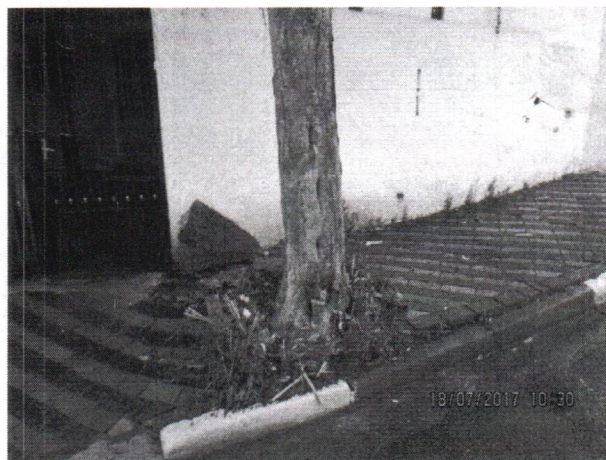
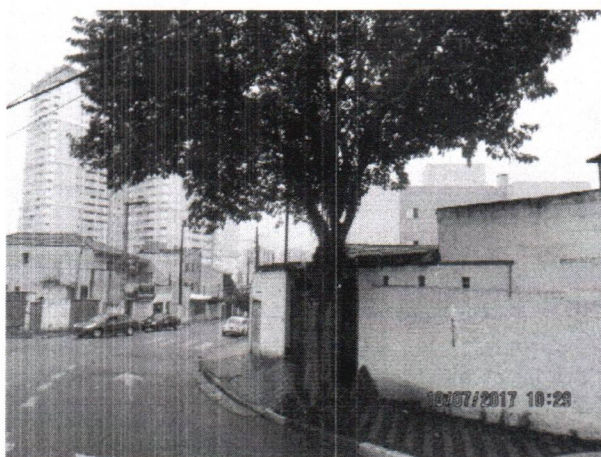
Fotos 1 a 3 – Rua Leila Gonçalves, 25 – Centro – Subst. – VCSBC 49348

Em vistoria ao local informamos tratar-se de 01 árvore da espécie Alfeneiro do japão (*Ligustrum lucidum*), medindo 7,00m, X DAP 0,40m, estado fitossanitário comprometido, tronco apodrecido devido ação de agentes entomológicos, raízes danificando passeio em grandes proporções porém não foi constatado risco eminente de queda.

(x) Grau Grave: (x) Com grandes lesões (x) Raízes danificando passeio em G.P.

Autorizamos a substituição

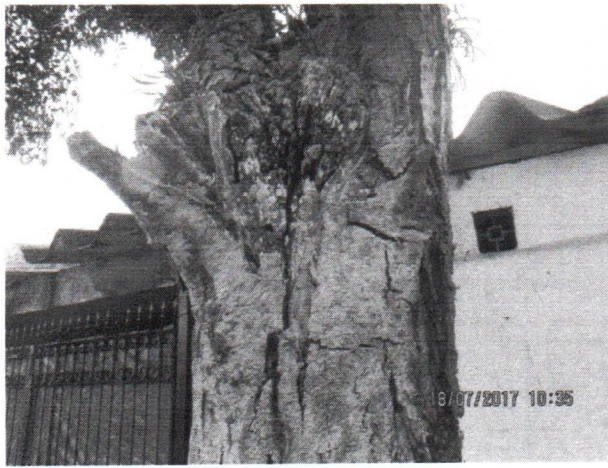
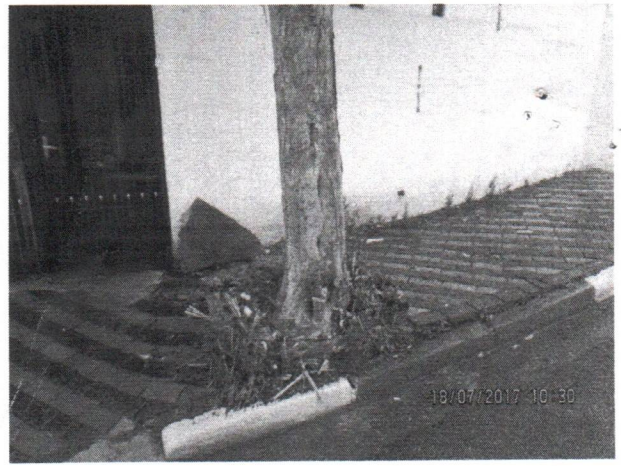
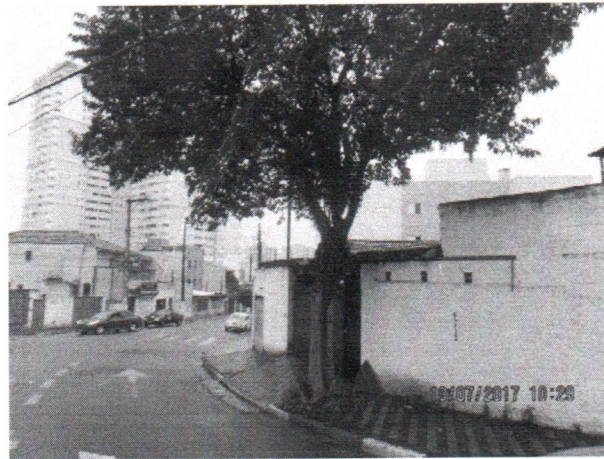
Fotos 1 a 3 – Rua Leila Gonçalves, 25 – Centro – Subst. – VCSBC 81666

Em vistoria ao local informamos tratar-se de 01 árvore da espécie Alfeneiro do japão (*Ligustrum lucidum*), medindo 7,00m, X DAP 0,40m, estado fitossanitário comprometido, tronco apodrecido devido ação de agentes entomológicos, raízes danificando passeio em grandes proporções porém não foi constatado risco eminente de queda.

Autorizamos a substituição
