Nº. Documento: VCSBC 55417

Local do evento: Rua Luis Ferreira da Silva, 182 - Anchieta.

### Laudo Técnico:

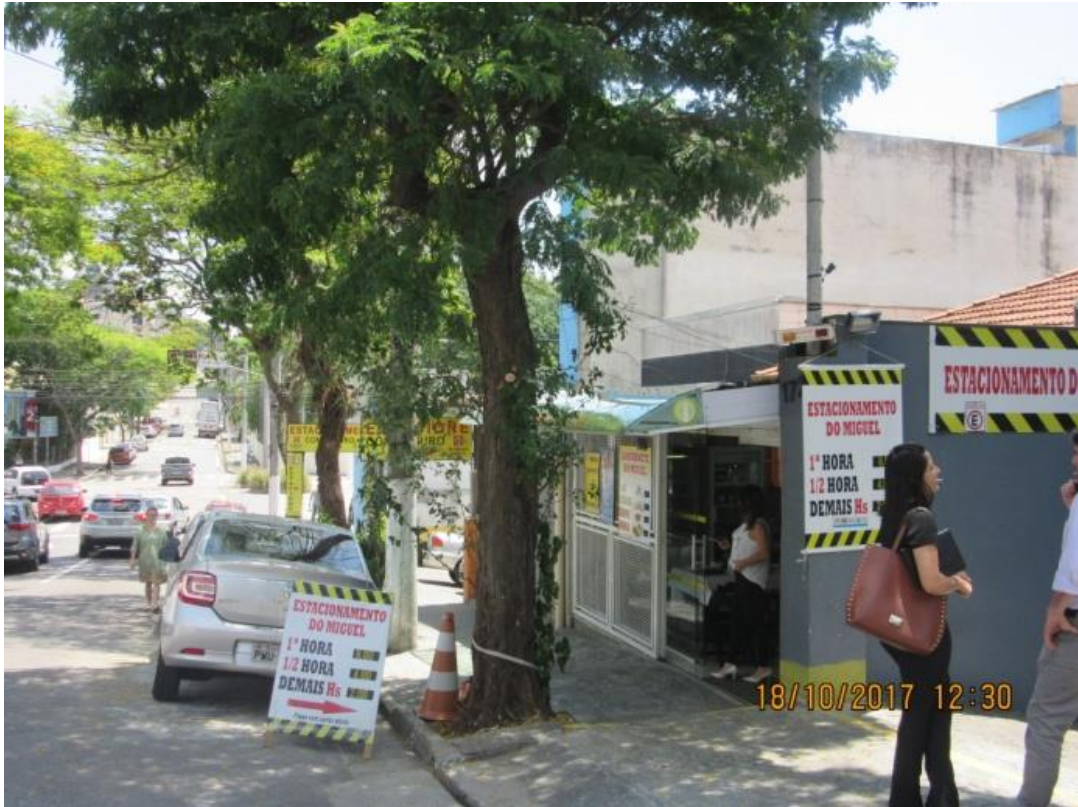
### **Substituição**

Em vistoria ao local informamos tratar-se de 01 da espécie Sibipiruna (Caesalpinia pluviosa), medindo 7,50m, X DAP 0,60m, estado fitossanitário comprometido, árvores com risco iminente de queda.

Outros: alto grau de podridão no caule.

Interferência Mobiliário Urbano:  Sim     rachaduras no piso dos imóveis.

**Autorizamos a substituição**

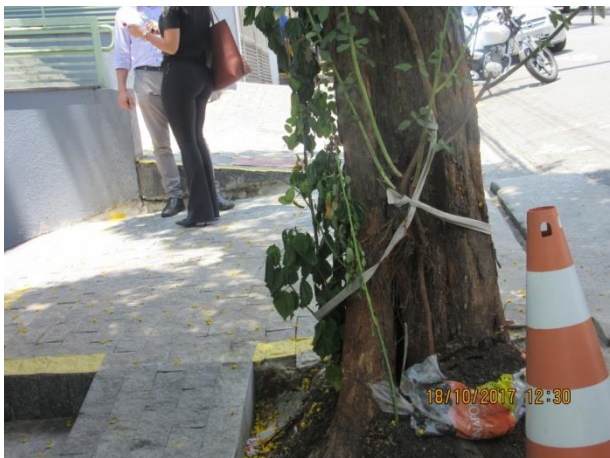
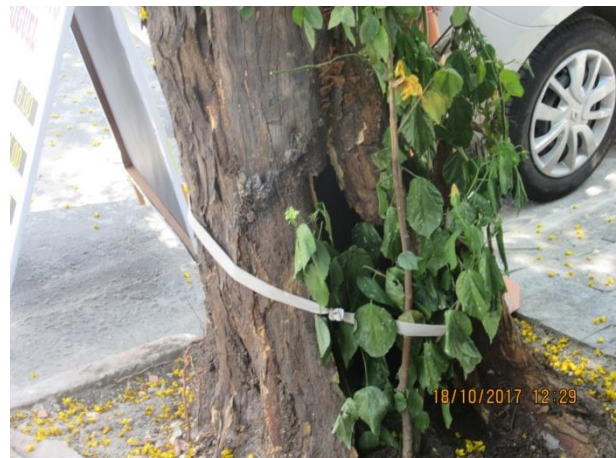
**Fotos 1 a 3: – Rua Luis Ferreira da Silva, 182 – Anchieta – Subst. Grau grave iminente – VCSBC 55417**

### **Podridão no tronco**

**Árvore com a base do tronco contaminada por agentes entomológicos, grande parte do tronco podre.**
