Nº. Documento: VCSBC 60362

Local do evento: Rua Alzira Camargo, 230 – Rudge Ramos.

Laudo Técnico:

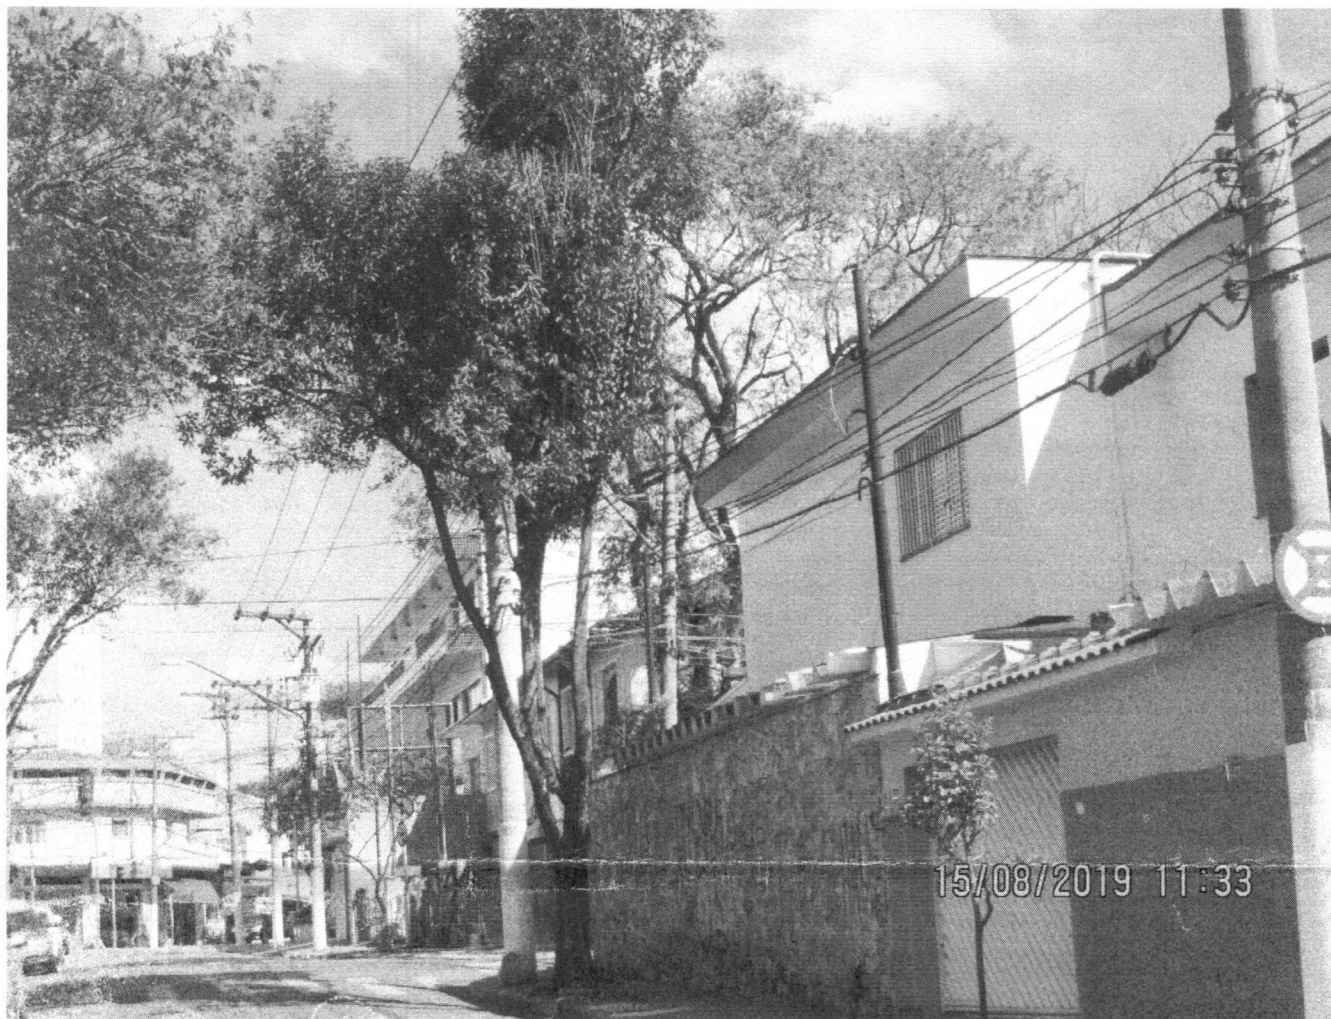
Em vistoria ao local informamos tratar-se de 03 árvores sendo 02 da espécie Ipê rosa (Tabebuia avellandal), e 01 Alfeneiro do Japão (Ligustrum lucidum) medindo 6,00m, X DAP 0,40m, estado fitossanitário regular, porém com raízes danificando o passeio público, portanto somos favoráveis a substituição dos Alfeneiro do Japão e a poda de galhos e raízes dos Ipês.

Foto – 1:- Rua Alzira Camargo, 230 – Bairro Rudge Ramos – Subst. Grave Em –VCSBC - 60362-2019

Obs:- Oficiar a ENEL
