## MUNICÍPIO DE SÃO BERNARDO DO CAMPO

Departamento de Parques e Jardins – SU-3

Vistoria técnica 15/072025

Local do evento: Rua: Ângela Franchini, 640 – Bairro Centro

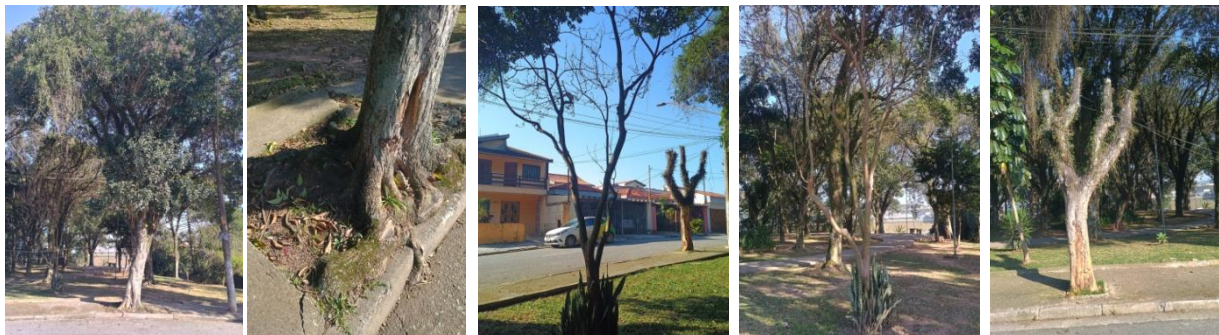
Em vistoria ao local informamos tratar-se de 03 árvores, sendo 02 árvores da espécie Alfeneiro-Do-Japão (*Ligustrum Lucidum*) onde 01 Alfeneiro medindo 04,0m X DAP 0,40m está com o tronco totalmente podre e sem vida orgânica, o outro Alfeneiro medindo 10,0m X DAP 0,50m está em estado fitossanitário comprometido, com raízes danificando o passeio e o tronco muito danificado, a outra árvore trata-se de um Eucalipto-Limão (*Corymbia Citriodora*) medindo 05,0m X DAP 0,20m onde está totalmente danificada e sem vida orgânica. Portanto somos favoráveis a substituição dos espécimes.

( ) Grau Grave (x) Danificando passeio ( ) Risco de queda (x) podre e oca

Autorizado: Substituição
