PREFEITURA DO MUNICÍPIO DE SÃO BERNARDO DO CAMPO
SECRETARIA DE SERVIÇO URBANOS
DEPARTAMENTO DE PARQUES E JARDINS – SU.302

Vistoria em: 13/07/2018

Nº. Documento: VCSBC 66532

Local do evento: Rua Afonso Furtado de Mendonça, 827 - Jd. Silvina - Bairro Ferrazópolis

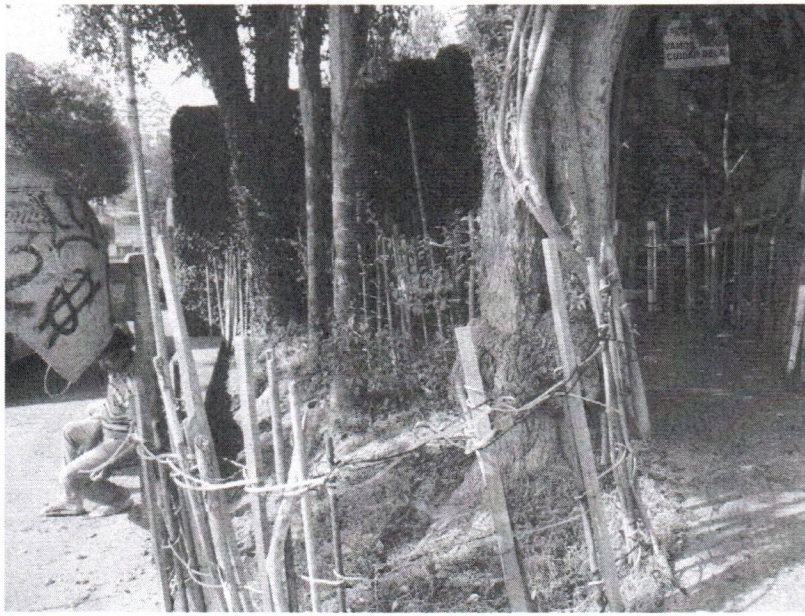
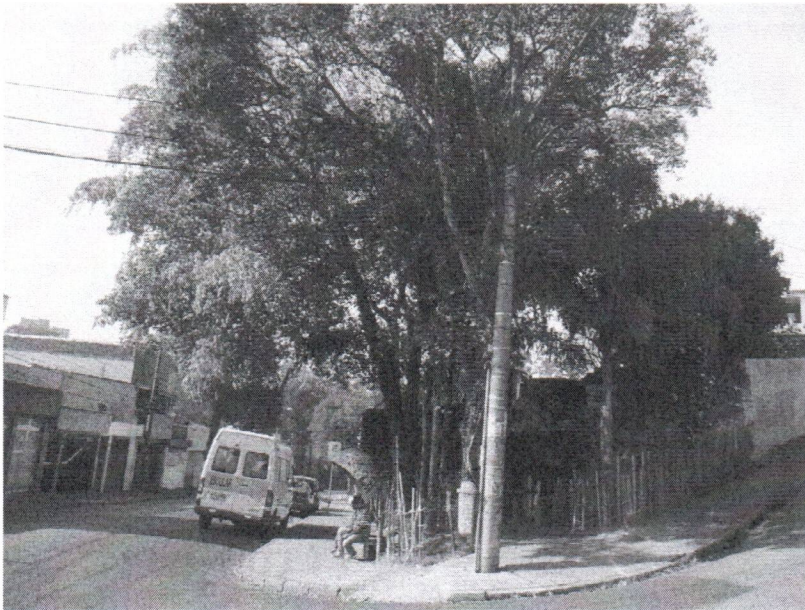
Fotos 1 a 2 – Rua Afonso Furtado de mendonça, 827 – Ferrazópolis – Remoção – VCSBC 66532

Em vistoria ao local informamos tratar-se de 02 árvores: 01 da espécie Ficus (Ficus Benjamina) e 01 da espécie Alfeneiro do Japão (Ligustrum Lucidum), ambas medindo 8,00 metros de alt. DAP 0,40 metros, estado fitossanitário comprometido, com lesões no tronco e raízes expostas. Não há espaço técnico para replantio.

(X) Grau Grave: (X) Com grandes lesões (X) Raízes danificando passeio em G.P. (02 árvores)

Autorizamos a remoção
