**PREFEITURA DO MUNICÍPIO DE SÃO BERNARDO DO CAMPO**  
**SECRETARIA DE SERVIÇO URBANOS**  
**DEPARTAMENTO DE PARQUES E JARDINS \_ SU. 302**

**Nº. Documento:-OFÍCIO 672/2017**

**Local do evento:- Rua Júlio de Mesquita, 650 – Bairro Paulicéia**

***Laudo Técnico:***

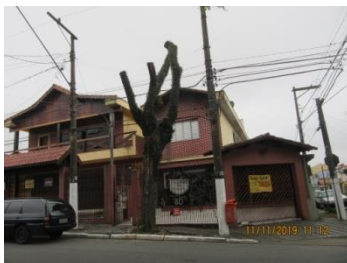
*Em vistoria ao local informamos tratar-se de 06 árvores da espécie tipuana (**Tipuana Tipu**), medindo 6,00m de alt. X DAP 0,60 m, estado fitossanitário regular, porém, raízes danificando o piso interno do imóvel e a poda não solucionará o problema. Portanto somos favoráveis a substituição do espécime.*

**Estado Fitossanitário:- (comprometido)**

( x ) Grau Grave EM       ( ) Percida       ( X ) Risco de queda

( X ) Outros:- *Tronco apodrecido*

**Autorizado substituição**
