PREFEITURA DO MUNICÍPIO DE SÃO BERNARDO DO CAMPO  
SECRETARIA DE SERVIÇO URBANOS  
DEPARTAMENTO DE PARQUES E JARDINS – SU.302

Nº. Documento: VCSBC 68578

Local do evento: Rua José Setti, 150- Bairro Centro

**Laudo Técnico:**

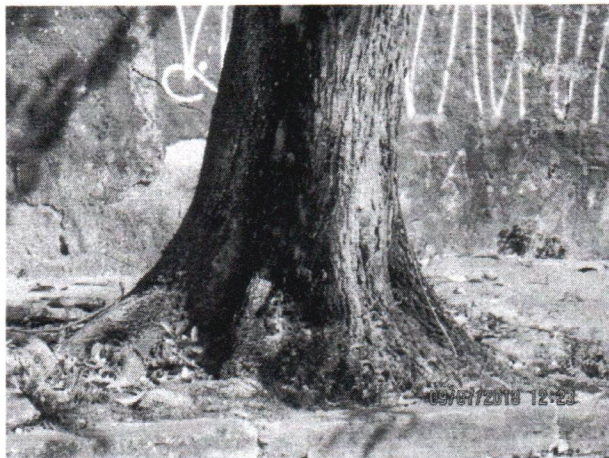
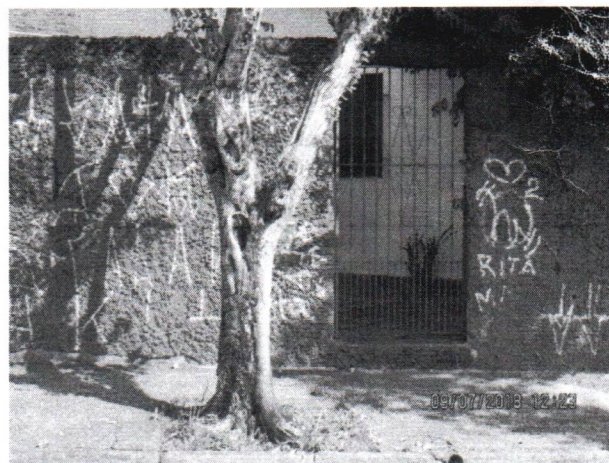
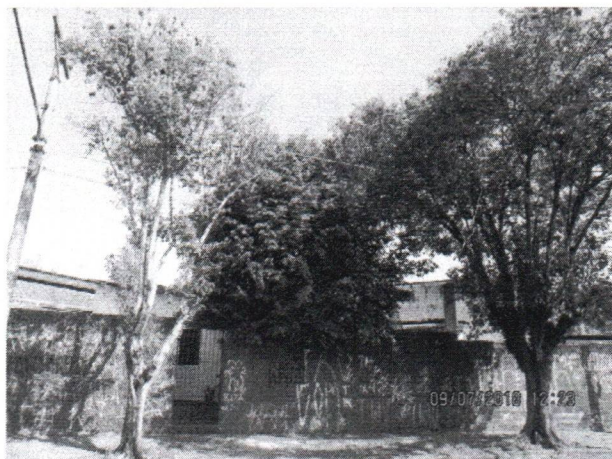
Fotos 1 a 3 – Rua José Setti, 150-Centro – Subst. Grave EM – VCSBC 68578

Em vistoria ao local informamos tratar-se de 01 árvore da espécie Alfeneiro do Japão (*Ligustrum lucidum*) e 01 Sibipiruna (*Casalpinia pluviosa*), medindo 6,00m, X DAP 0,40m, estado fitossanitário comprometido, árvore com a base do tronco contaminada pela ação de agentes entomológicos e raízes danificando o passeio em grande proporção. portanto somos favoráveis a substituição.

**Estado Fitossanitário:- (Comprometido)**

Autorizamos a substituição.
