PREFEITURA DO MUNICÍPIO DE SÃO BERNARDO DO CAMPO
SECRETARIA DE SERVIÇO URBANOS
DEPARTAMENTO DE PARQUES E JARDINS – SU.302

Vistoria em: 01/02/2019

Nº. Documento: VCSBC 74087

Local do evento: Rua Edson Roberto Vismara, 89 B. Alvarenga

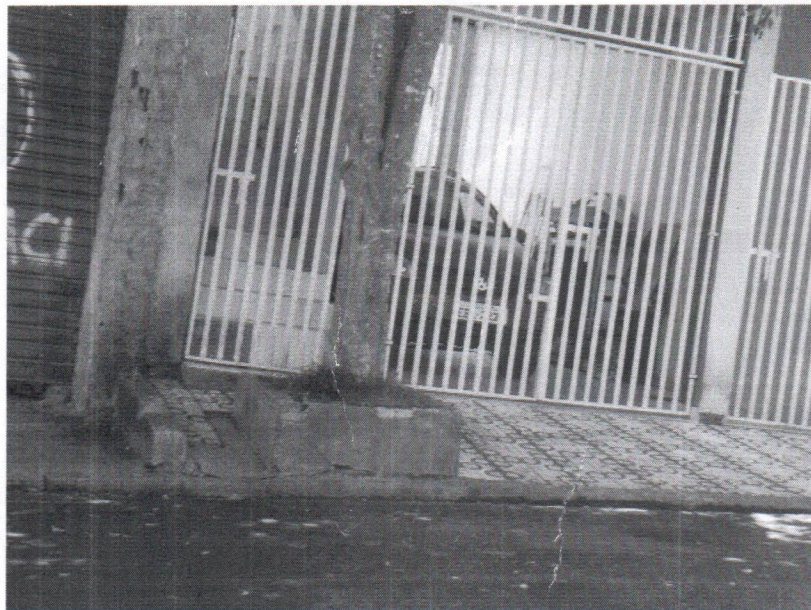
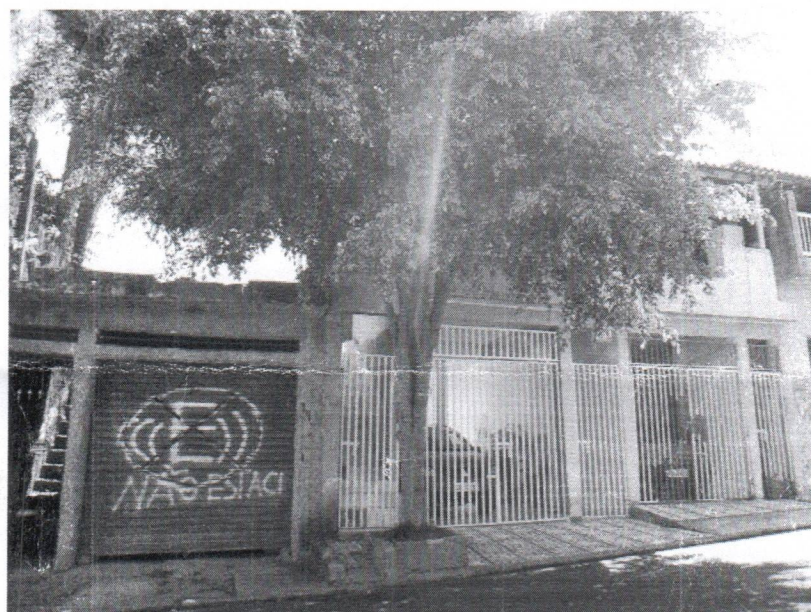
Fotos 1 a 2 – Rua Edson Roberto Vismara, 89 – Alvarenga – Substituição – VCSBC 74087

Em vistoria ao local informamos tratar-se de 03 árvores da espécie ficus (ficus benjamina) medindo 6,00m de altura dap 0,30m, estado fitossanitário regular. Porém suas raízes estão danificando passeio publico prejudicando acesso e irculação de pedrestes em grandes proporções.

- () Grau Grave EM () Perecidas () Risco de queda () Entrada de garagem
 () Outros:
 (x) Grau Grave: () Com grandes lesões (x) Raízes danificando passeio em G.P.
 () Outros: lei 6370/2014
 () Grau Médio: () Mediana lesões aparentes () Raízes danificando passeio M.P Conforme Lei 6370/14
 () Outros:
 () Grau leve: () Pequenas Lesões aparentes () Raízes danificando passeio P.P. Conforme Lei 6370/14
 () Outros:

Autorizamos substituição
