PREFEITURA DO MUNICÍPIO DE SÃO BERNARDO DO CAMPO
SECRETARIA DE SERVIÇO URBANOS
DEPARTAMENTO DE PARQUES E JARDINS – SU.302

Nº. Documento: VCSBC 80040

Local do evento: Rua Suécia, 379 – Bairro Assunção

Laudo Técnico:

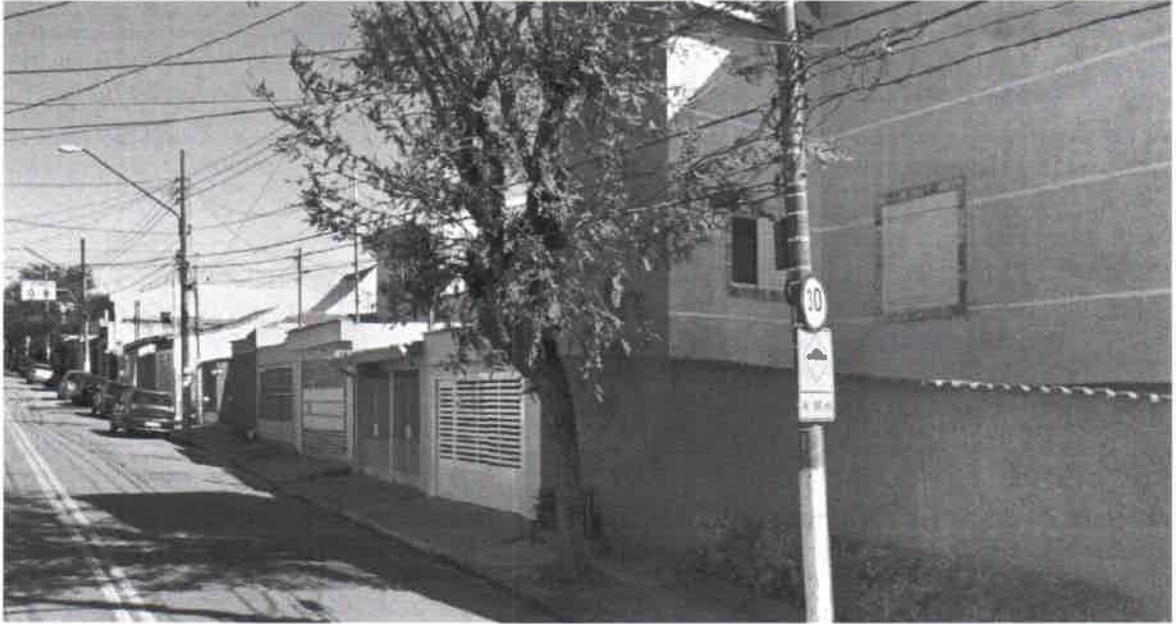
Rua Suécia, 379 Bairro Assunção

Em vistoria ao local informamos tratar-se de 01 árvore, da espécie Tipuana (Tipuana tipu) medindo **8,00m, de altura x dap com 0,40m**, estado fitossanitário regular. Porém encontra-se com os galhos sobre o imóvel, e suas raízes estão danificando o passeio em grandes proporções prejudicando acesso e circulação de pedestres. No momento não disponibilizamos de poda de raízes.

(x) Grau Grave: () Com grandes lesões (x) Raízes danificando passeio em G.P.

Autorizamos a substituição
