Laudo Técnico:

Documento: VCSBC- 86135/2020

Local do evento: Rua Brasília, 590 – 598 -Bairro - Rudge Ramos.

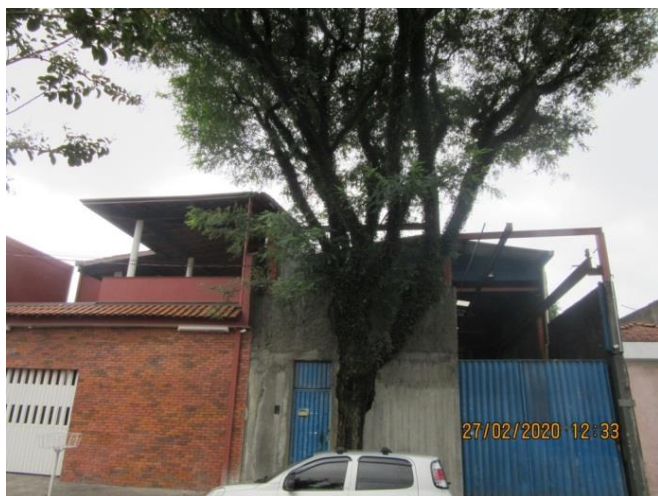
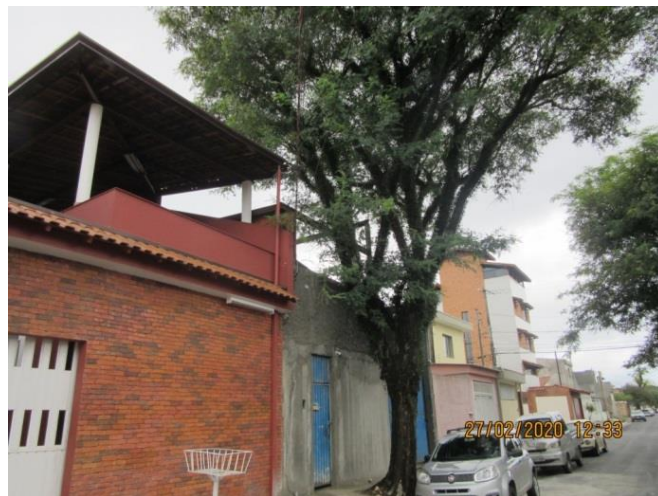
Relatório Fotográfico

Em vistoria ao local informamos tratar-se de (01) árvore da espécie tipuana (**TipuanaTipu**) medindo 8,00m de alt. X DAP 0,70m, estado fitossanitário comprometido, porém a mesmasestão com raízes danificando o imóvel e com alto grau decontaminação na base do tronco e oferecendo risco de queda. Portanto, somos favoráveis a **substituição do espécime**.

Estado Fitossanitário:- (comprometido)

(x)Grau Grave EM () Percida (X) Risco de queda

Autorizo: substituição
