Data da Vistoria: 06/08/2021

Documento:- VCSBC.90934/2020

Local do evento:- Rua Osvaldo Russi , 146 – 162 - Bairro - Centro

Laudo Técnico:

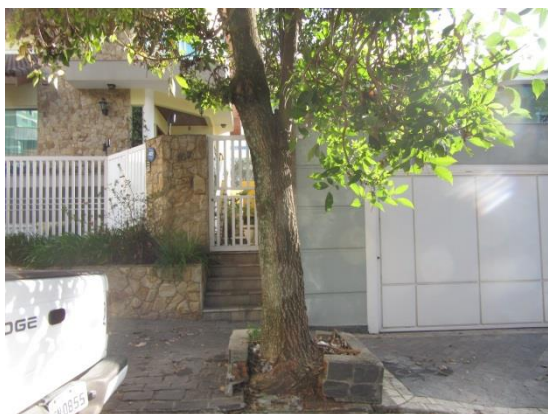
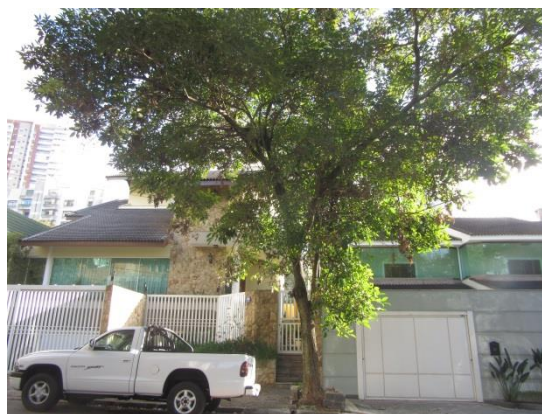
Relatório Fotográfico

Em vistoria ao local informamos tratar-se de 01 árvore da espécie ipê rosa (*Handroanthus Pentaphyllus*), medindo 5,00m, X DAP 0,40m, com a base do tronco contaminado pela ação de agentes entomológicos e raízes danificando o passeio em grande proporção . Portanto somos favoráveis a substituição .

Estado Fitossanitário:- (comprometido)

(x) Grau Grave EM () Entrada de garagem

Autorizo:- substituição
