Documento:-VCSBC. 91615/2020

Local do evento:- Rua Dourados, 264 com Itaguassú - Bairro Rudge Ramos.

**Laudo Técnico:**

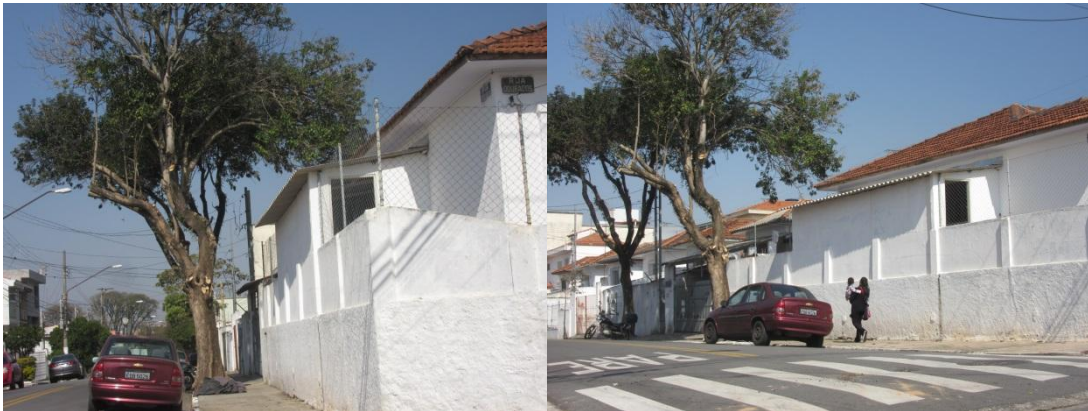
Em vistoria ao local informamos tratar-se de 01 Árvoreda espécie alfeneiro do japão(*Ligustrum Japonicum*)medindo 7,50m de alt. X DAP 0,60m, estado fitossanitário comprometido, porém com a base do tronco podre e raízes danificando o passeio, alto grau de inclinação e interferindo na acessibilidade dos usuários.Portanto somos favoráveis a **substituição** do espécimeconforme **lei municipal 4661 /1998 art.60.**

Estado Fitossanitário:- (*comprometido*)

( x )Grau Grave EM. ( x ) Risco de queda

Autorizamos as *Substituição*
