Vistoria técnica- 07/02/2025

Documento: MO 005002/2025-88 “SU-302 – Seção de Manut. De Praças e Jardins”

Local do evento: rua itararé 9 **Bairro:** batistine

Laudo Técnico:

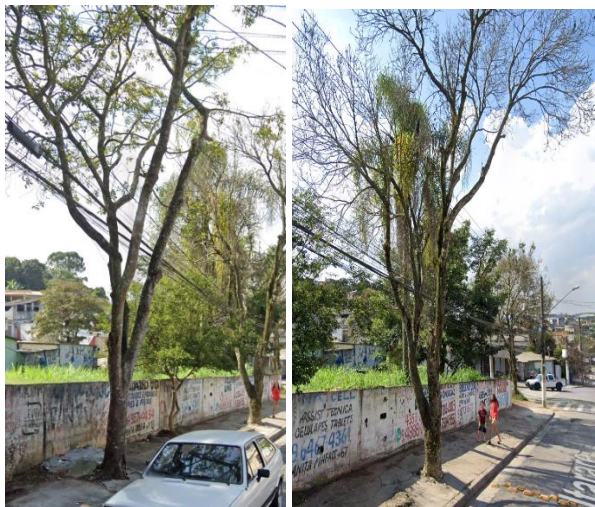
Em vistoria ao local informamos tratar-se de 02 árvore da espécie abacateiro (*persea americana*), medindo 10,0 m, X CAP 0,70m, espécie jameirão (*Syzygium cumini*) medindo 10,0 m X CAP 0,70 m estado fitossanitário comprometido por ação de agentes entomológicos, sua raiz está danificando o passeio público oferecendo risco de acidentes aos transeuntes podendo cair os galhos. Portanto, somos favoráveis à substituição do espécime.

() Grau Grave EM (X) Risco de queda

Rede elétrica : (X) Sim () Não - Passeio ► () < que 1,60 m (X) > que 1,60 m

Autorizado: substituição
